Tammitie, Härkähaka ja Puistikko 1660

Katu- ja puistosuunnitelmaluonnokset
31.3.2026

Helsinki

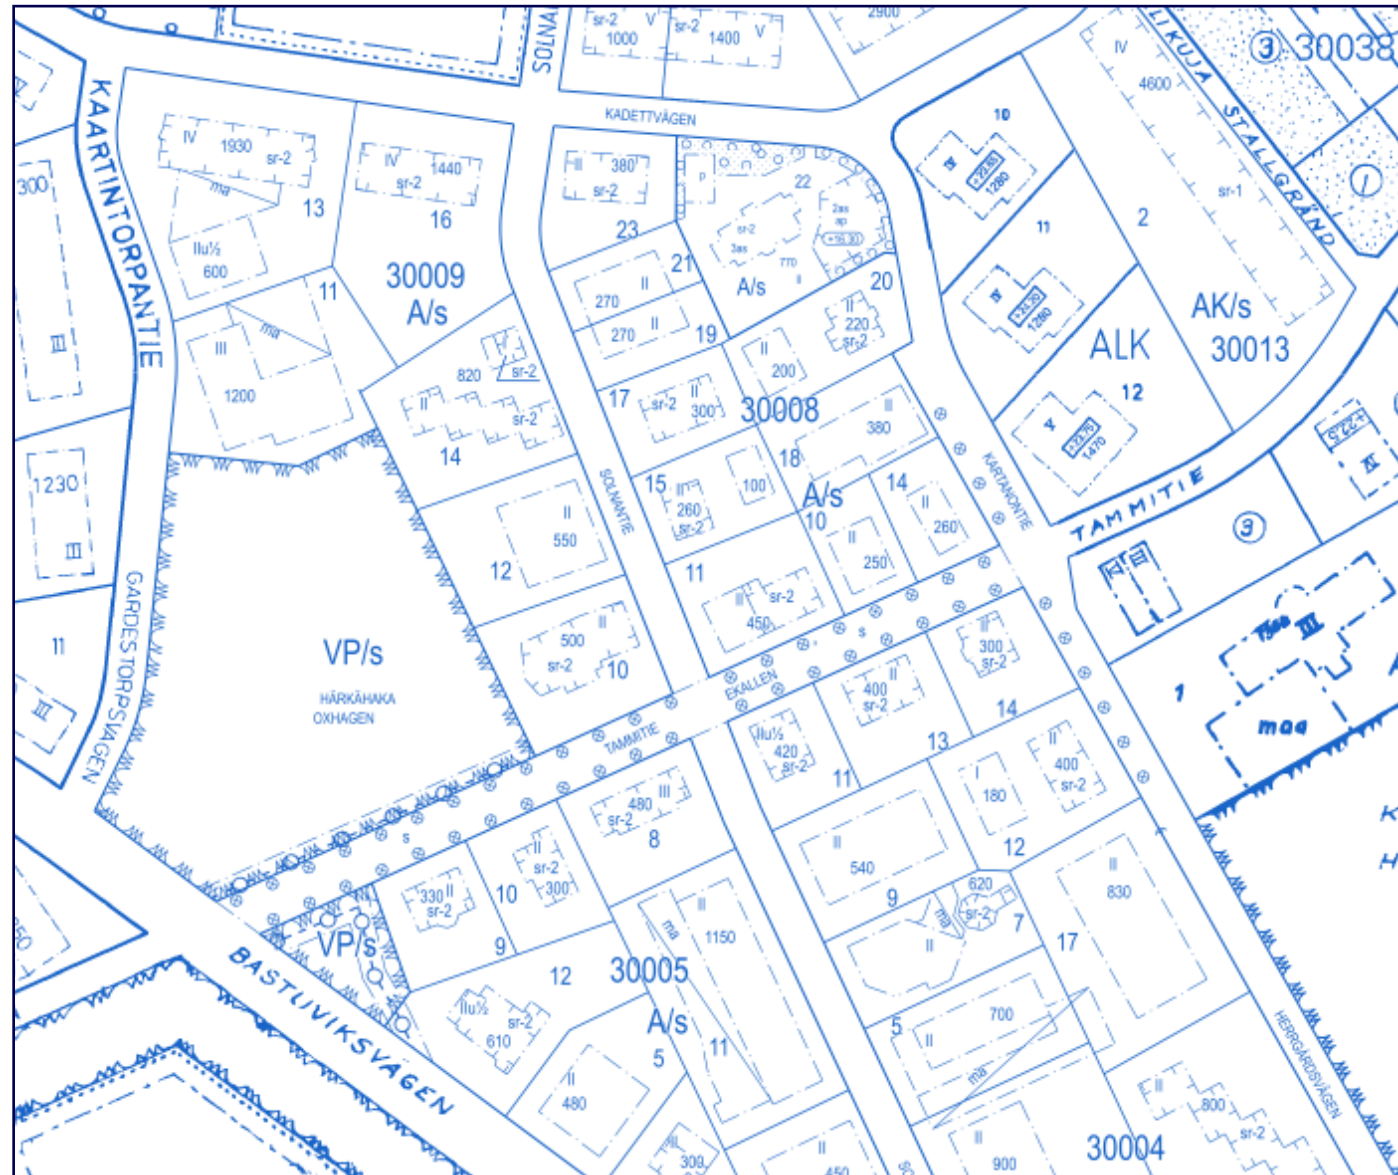
Ajantasainen asemakaava

Ote asemakaavasta 11901

Tullut voimaan 18.6.2010

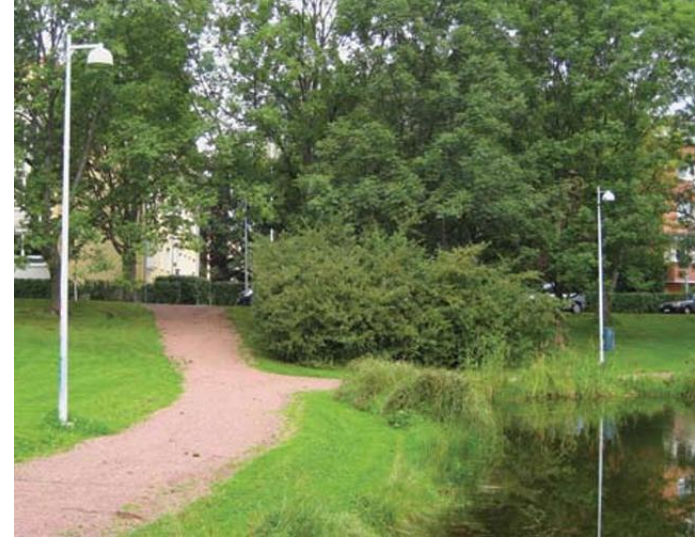
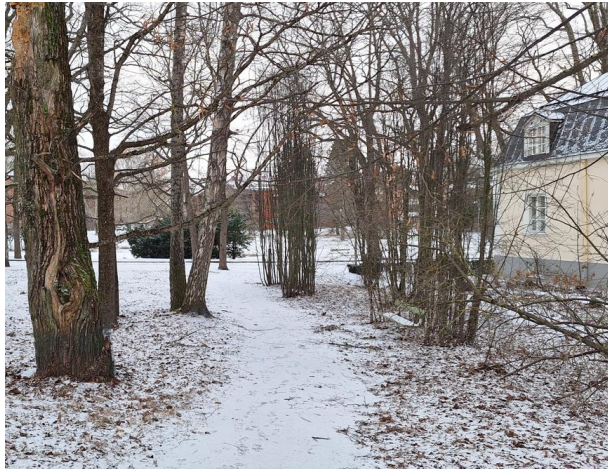
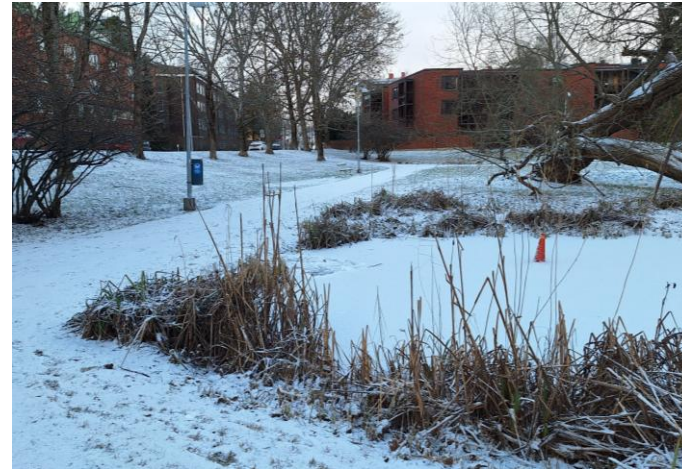
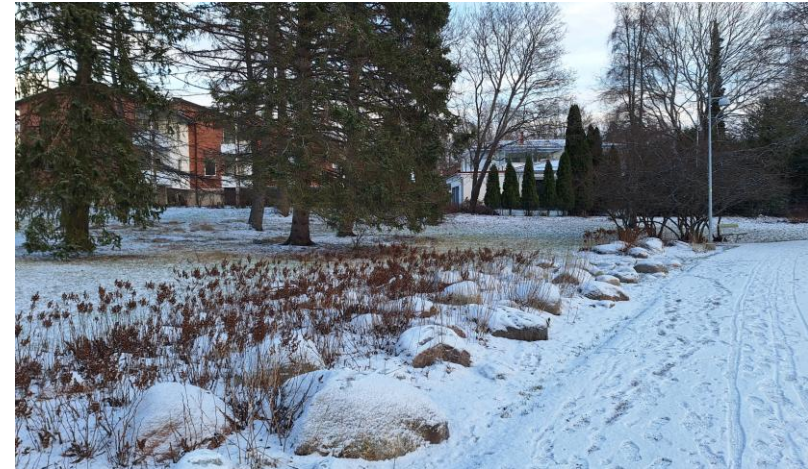
- Puiston keskellä oleva vesiaihe on rehevöitynyt eikä suihkulähde toimi
- Alkuperäiset perennapenkit ovat vuosien saatossa hiipuneet ja lajisto on muuttunut.
- Kivituhkakäytävät ovat osin nurmettuneet
- Alkuperäiset liuskekivipolut ovat ajan myötä hävinneet.

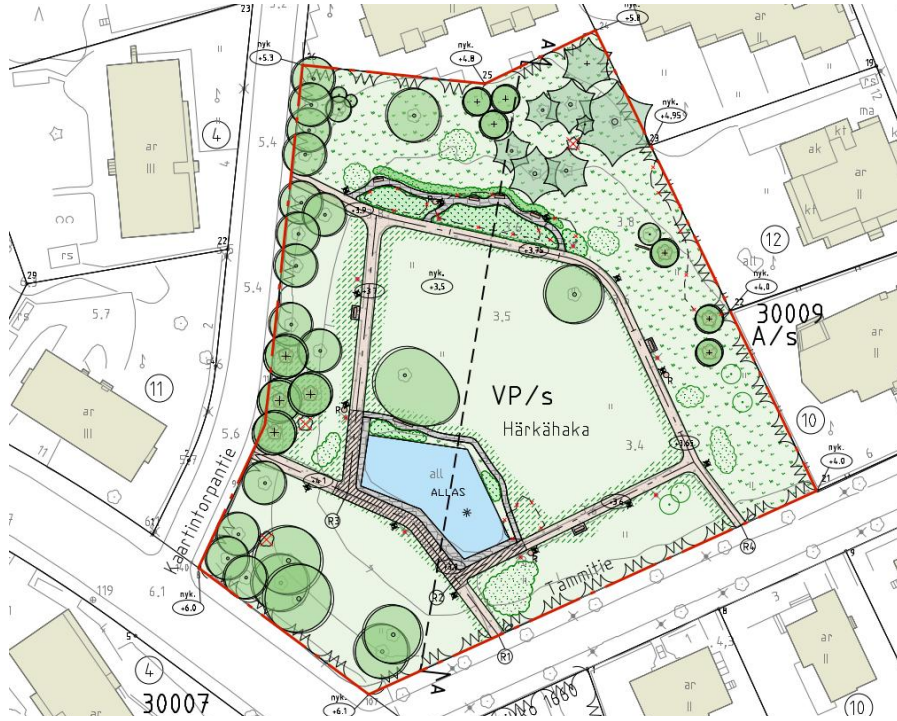
Puistosuunnitelmaluonnos

- Vesiallas kunnostetaan luonnon monimuotoisuus huomioiden.
- Liuskekivikäytävät vesialtaan äärellä sekä pohjoisen perennaryhmän vieressä palautetaan.
- Perennaryhmät kunnostetaan alkuperäisen suunnitelman mukaisiksi.
- Kivituikkakäytävät kunnostetaan ja linjaukset korjataan

Härkähaka puisto

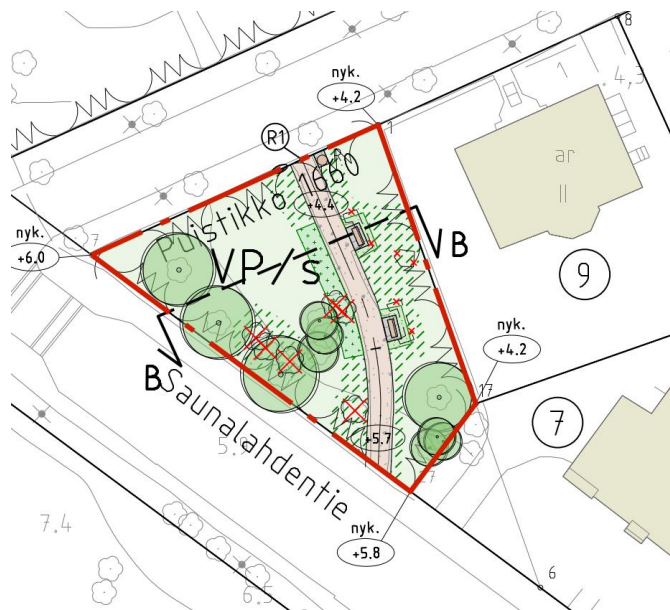
Puistosuunnitelmaluonnos

Puistikko 1660

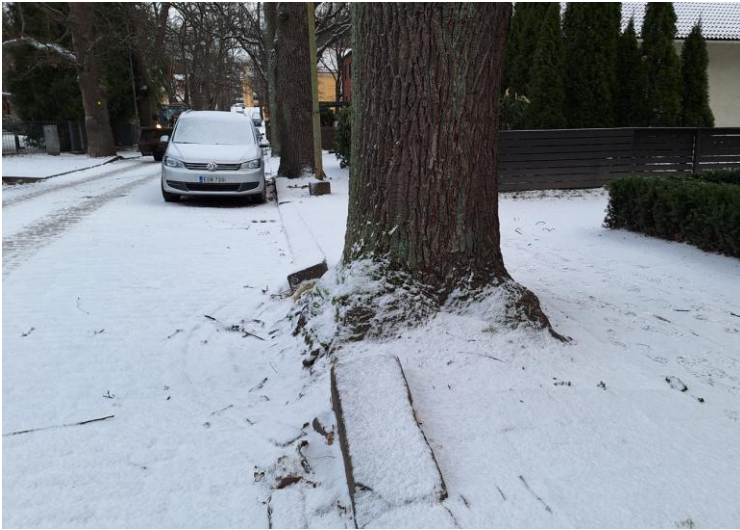
- Historiallisesti arvokkaiden Tammien kasvuolosuhteet ovat heikot.
- Katualueen reunakivet ja päällysteet ovat huonokuntoiset.
- Vesihuoltolinjat tulisi uusia.

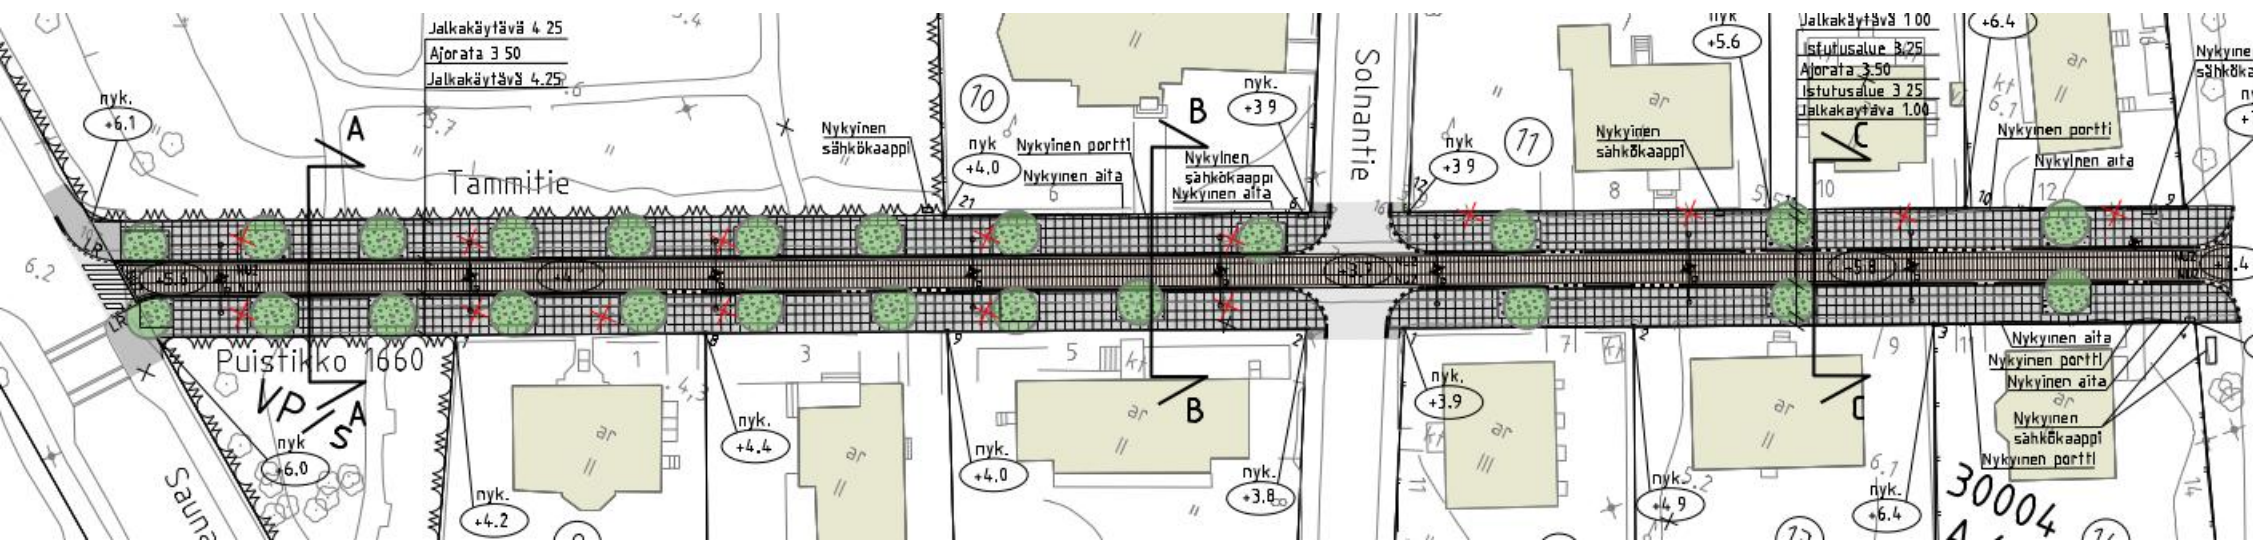
Katusuunnitelmaluonnos

Tammitie välillä Saunalahdentie – Kartanontie

- Pienet katupoikkileikkauksen muutokset niin että katupuille saadaan enemmän tilaa
- Jalkakäytävän pinnoite uusitaan
- Reunakivet ja ajoradan päällysteet asennetaan uudelleen
- Valaistus ennallistetaan
