Stansvikin kartanopuisto

Hoito- ja kehittämissuunnitelma
2023–2033

Kaupunkiympäristön julkaisu 2023:22

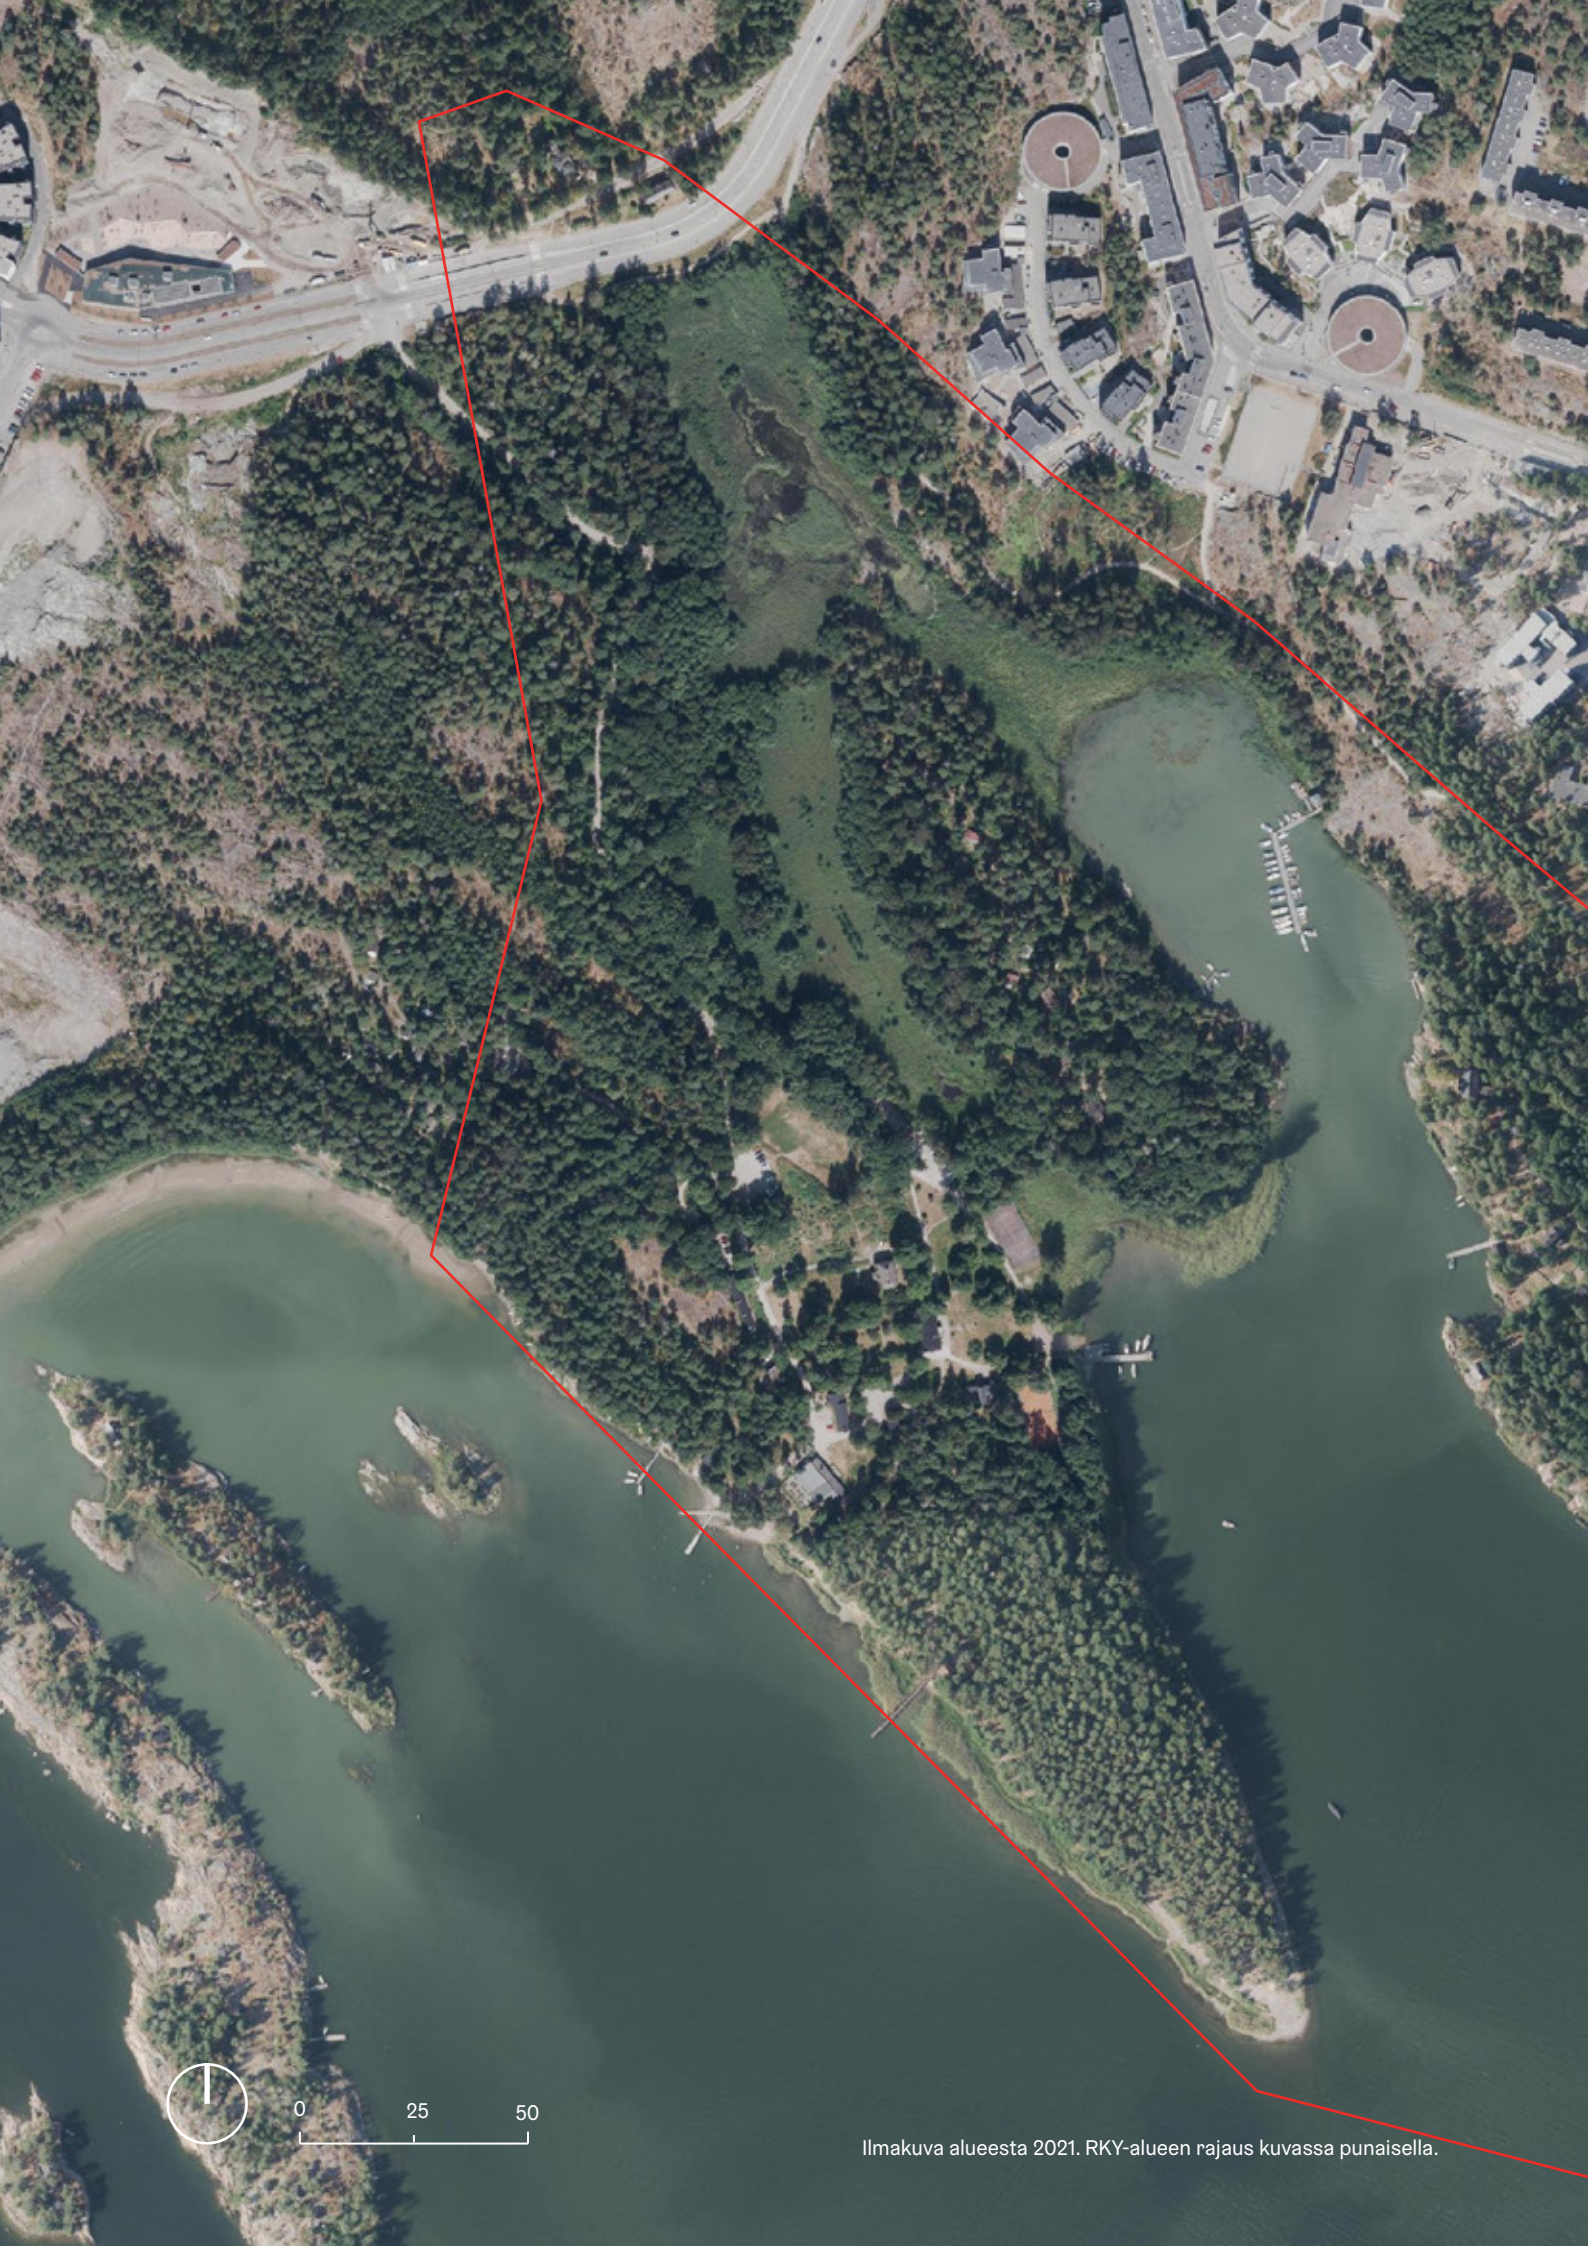
Ilmakuva alueesta 2021. RKY-alueen rajaus kuvassa punaisella.

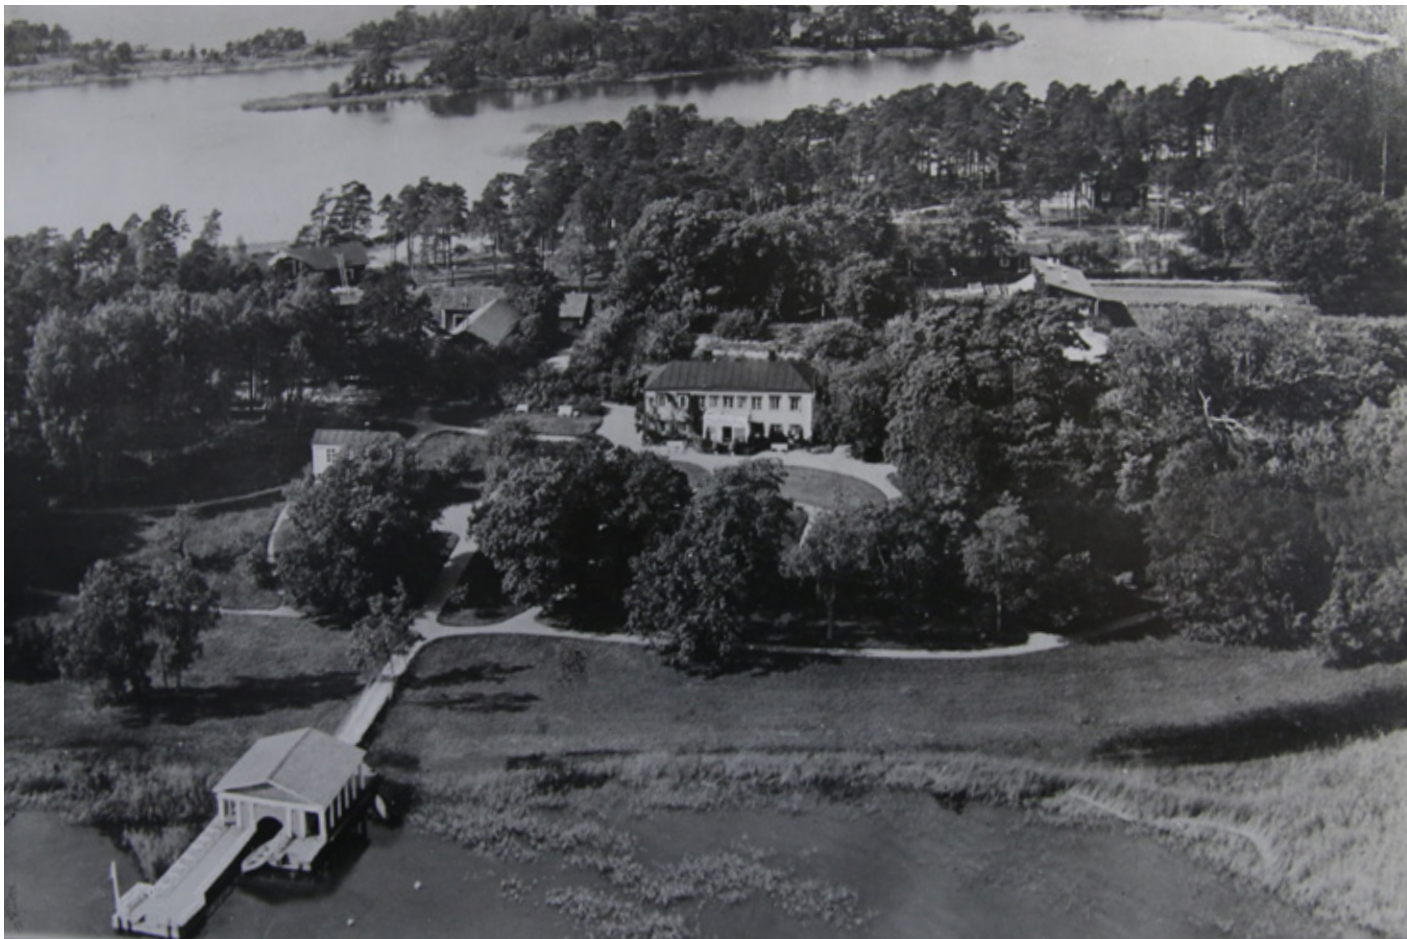
Yllä: Stansvikin kartanopuisto viistoilmakuvassa vuodelta 1930. Kuvassa suuriksi kasvaneet puut ovat alkaneet sulkea näkymälinjoja, mutta maiseman avoimuus on säilynyt erityisesti päärakennuksen etupuolella sekä Stansvikintien läheisyydessä. Foto Roos 1930. MVKA.

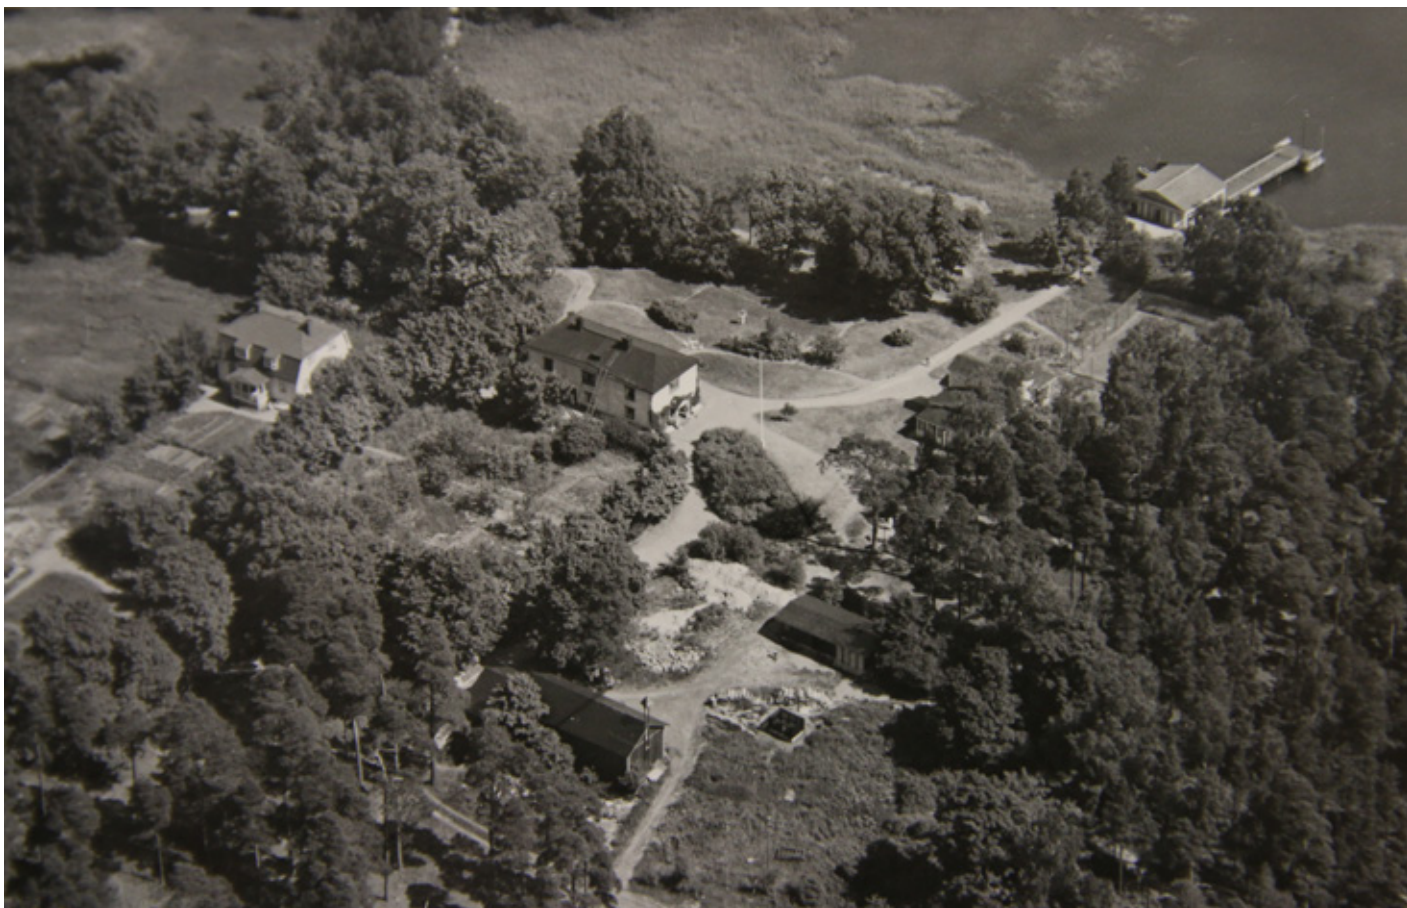
Alla: kartanon ydinalue viistoilmakuvassa vuonna 1955. Sekä päärakennuksen että tilanhoitajan talon taustalla on viljelyalueita. Päärakennuksen edustalla käytävien väliset alueet kumpuilevat kevyesti. P.-O. Jansson 1955. HKMKA.

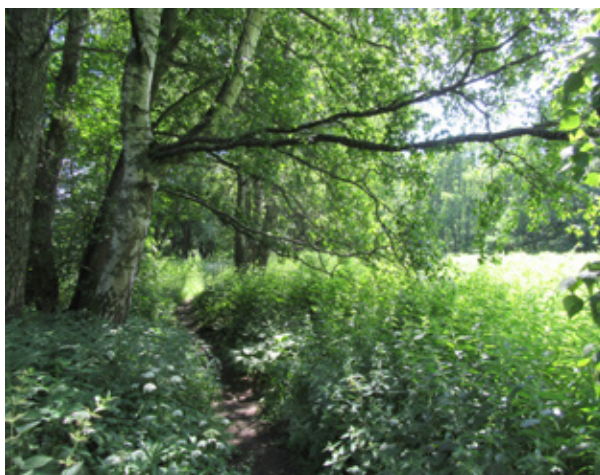
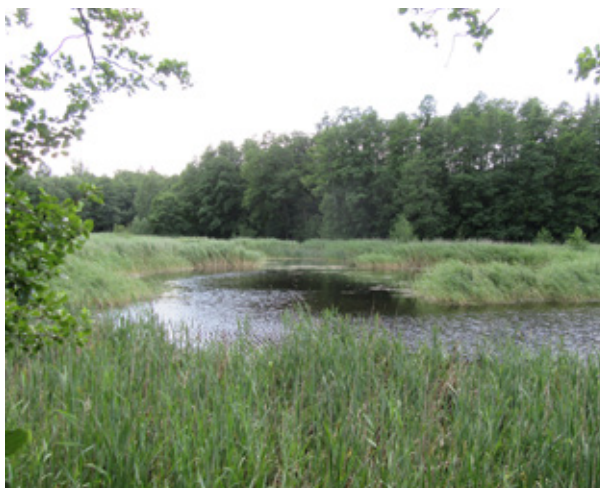
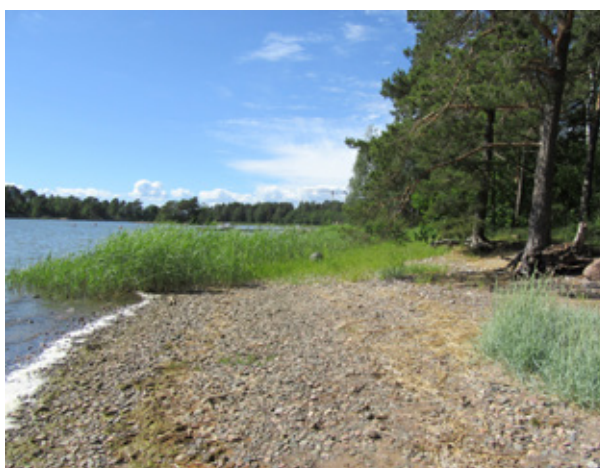
Alla: Stansvikin kartanopuiston uhanalaisiin luontotyyppisiin kuuluvia alueita. Ylimpänä rantalehtoa kluuvin länsirannalla, keskellä näkymä Vanhakylän kalliolta kohti Tahvonlahden pohjukkaa ja alinna kivikkoista niittyrintaa niemen länsireunalla.

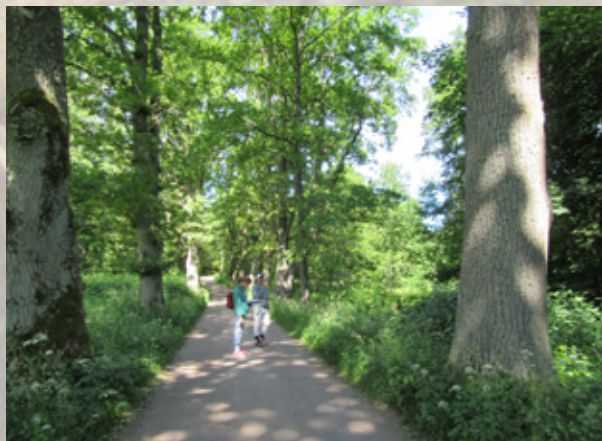
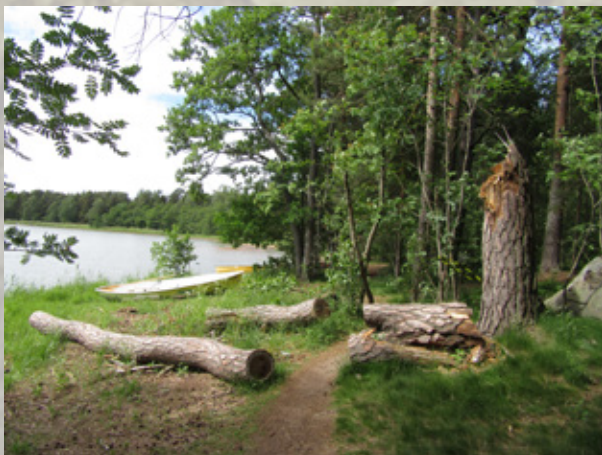
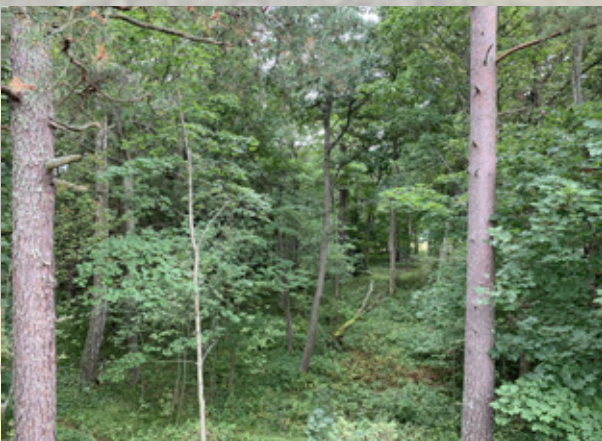
Yllä: Stansvikin kartanopuiston erityyppisiä puustoisia alueita. Ylimpänä Knut Felixin arvokas tammikujanne, keskellä niemen länsirannan myrskyssä kaatuneita mäntyjä, jotka on säästetty maapuina ja alinna näkyvä Onnentemppelin huvimajalta. Onnentemppelinpuiston ilme on nykyisin sulkeutunut ja nuorilla puilla ei ole tilaa kasvaa uusiksi, komeiksi maisemapuiksi.

Stansvikin **puiden kuntoa** on tutkittu puisto- ja rakennussuunnittelun yhteydessä. Kuntokartoituksia tehtiin kesällä 2018, minkä lisäksi alueelle on laadittu luonnonhoidon suunnitelma vuonna 2017. Vuoden 2018 kartoituksessa Stansvikintien ja Knut Felixin tammikujan varsien vanhojen tammien ja muutamien mäntyjen kunto tarkastettiin ja tarvittaessa mitattiin resistograph-mikroporalla tai picus-tomografilla. Kuntoarvioiden mukaan suurin osa tammista on kunnoltaan kohtalaisia tai heikentyneitä. Muutaman puun kuntoarvio on huono, mutta erityisesti mäntyjen kuntoluokka on hyvä.

Kuntoraportin 2018 mukaan puuston kunto ja elinvoima on hyvä kaikilla kartoitetuilla alueilla. Hoitosuosituksina rakennusten ja kulkuväylien läheisiä puita kehoitetaan hoitoleikattaviksi. Suuret, kuolleetkin oksat tulee säästää, mikäli ne eivät aiheuta vaaraa pudotessaan. Liikennettä ja pysäköintiä puiden juuristoalueella tulisi hillitä ja estää.

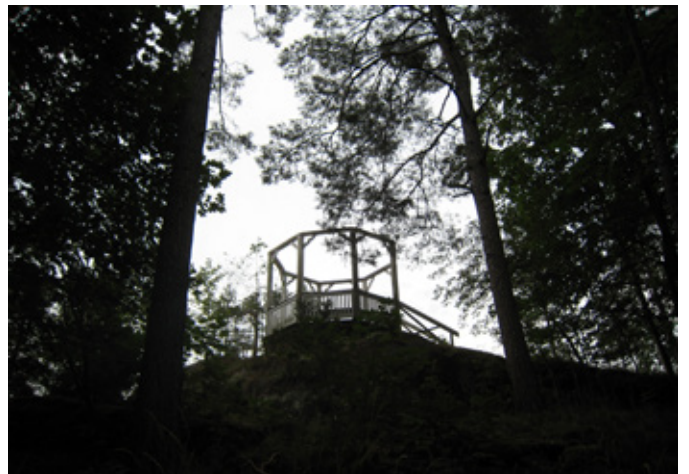
Alla: ylemmässä kuvassa Onnentemppelin huvimaja purettuine kattoineen. Alemmassa kuvassa vanhat portaat Vanhakylän pohjoisosissa.

Työn kirjoittamisen aikaan Onnentemppelin huvimajan katto on huonokuntoisena purettu ja maja vaatii rekonstruktiota mahdollisimman pian. Uudelleenrakennustyön on tarkoitus valmistua vuonna 2023.

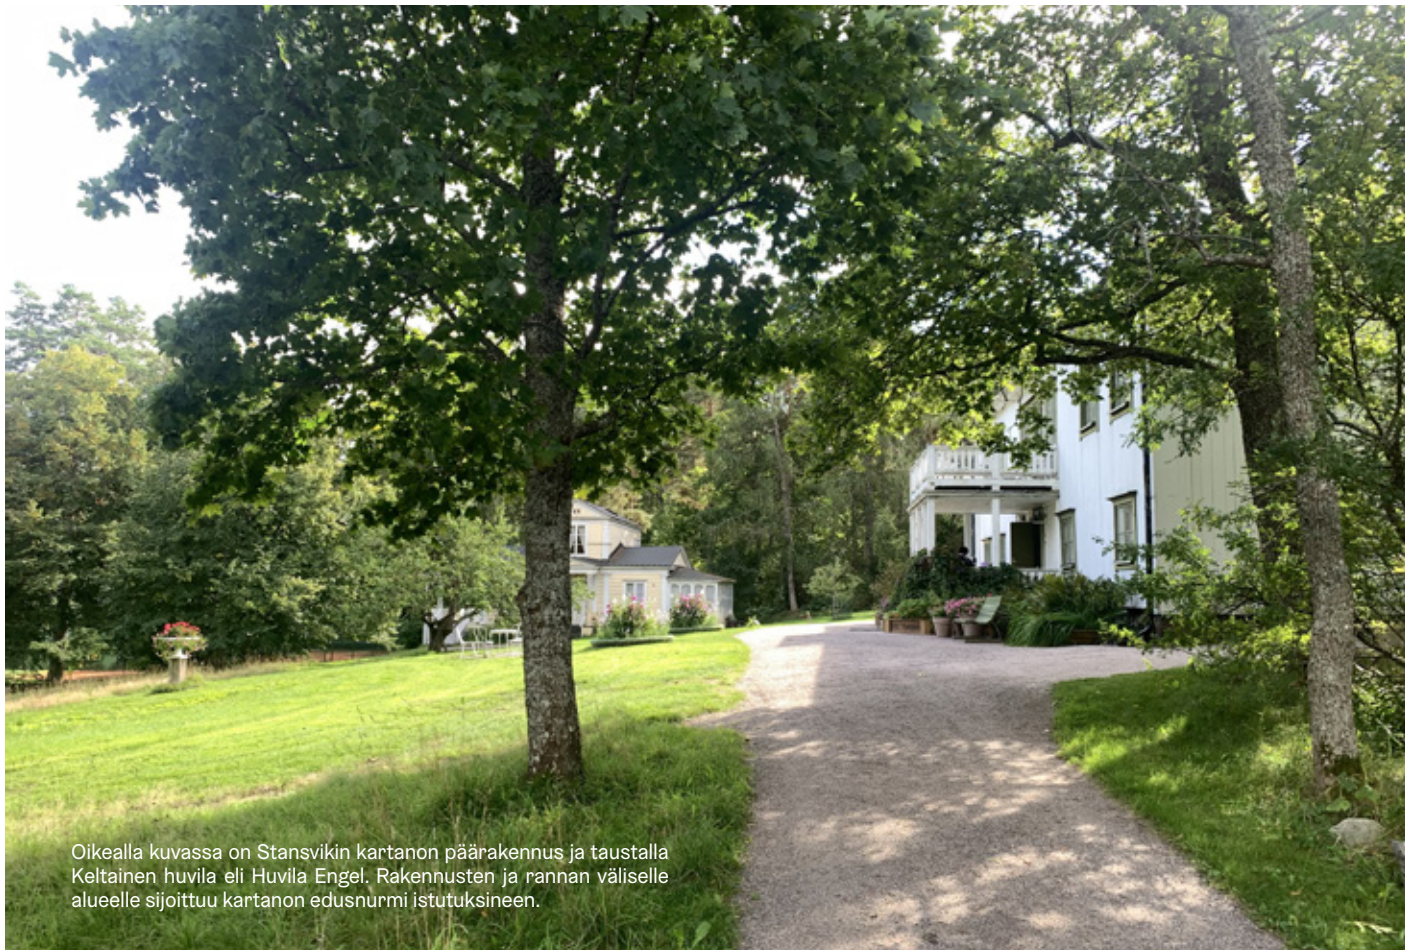
Oikealla kuvassa on Stansvikin kartanon päärakennus ja taustalla Keltainen huvila eli Huvila Engel. Rakennusten ja rannan väliselle alueelle sijoittuu kartanon edusnurmi istutuksineen.

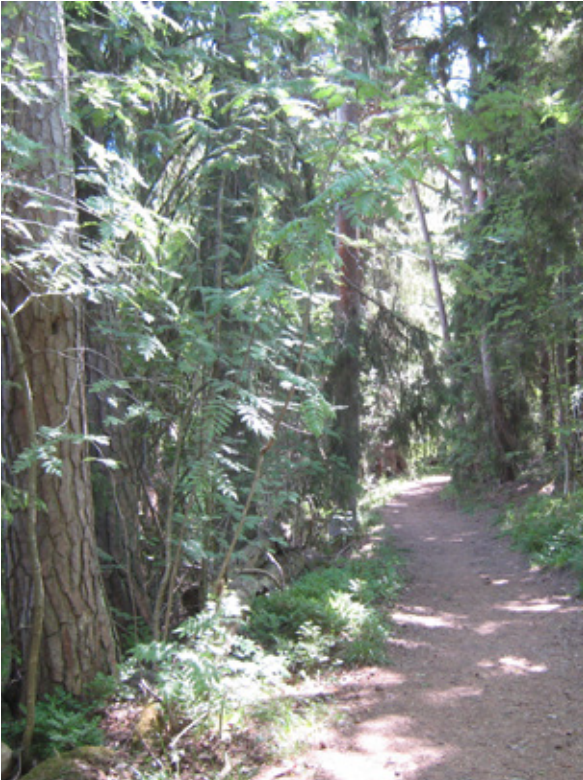
Viereisellä sivulla: Koirasaarentieltä Tahvonlahden pohjukkaan purkavan ojauman rannat ovat voimakkaasti vesakoituneet.

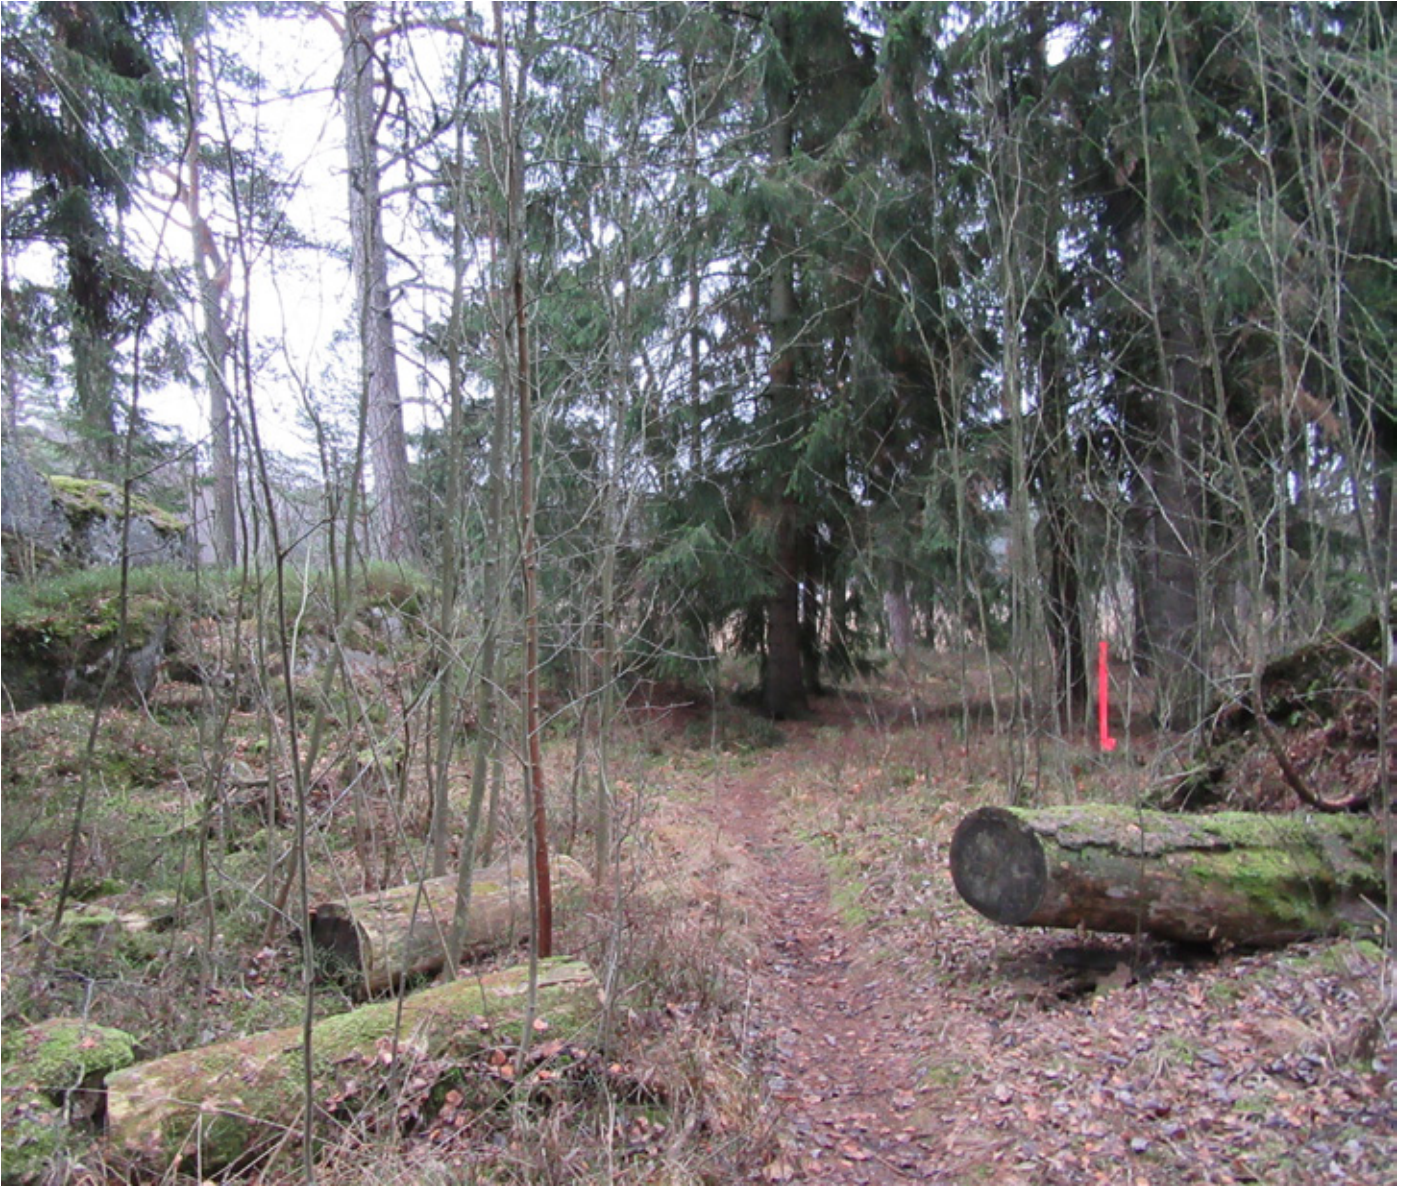
Yllä: hoitoalue 4. on kuivahkoa mäntymetsää. Alueen hoidossa tavoitellaan runsaslahopuustoista, kerroksellista metsää.

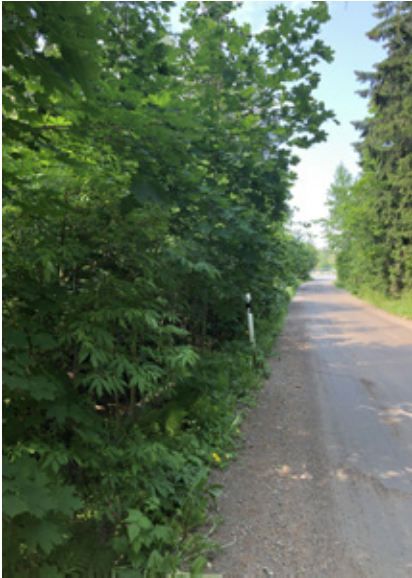
Yllä: Stansvikintien pohjoisosan länsipuolen reunat ovat jyrkkätörmäisiä ojapenkereitä.

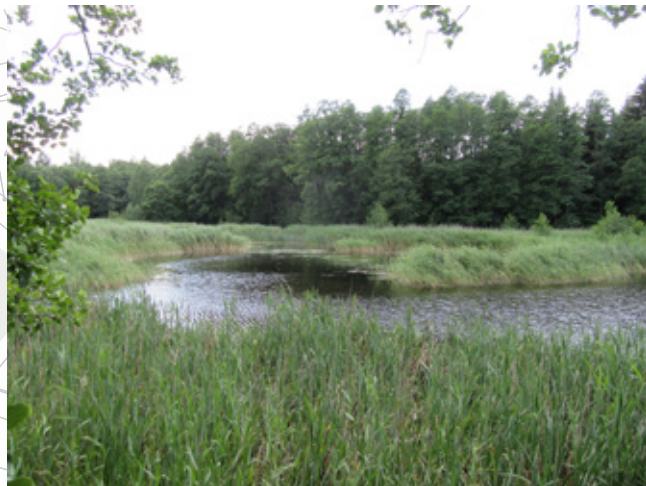
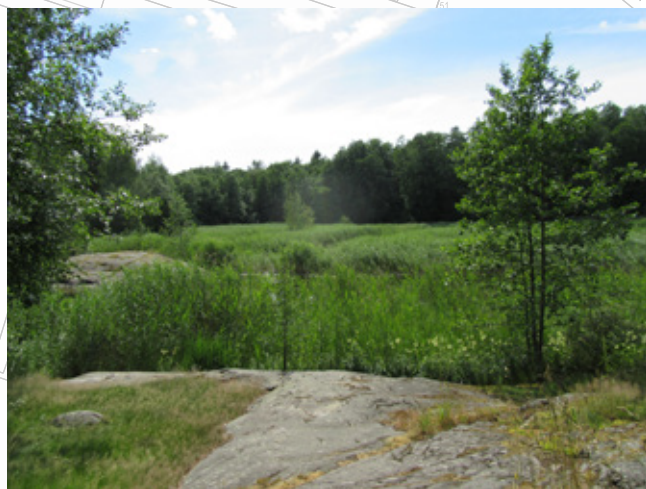
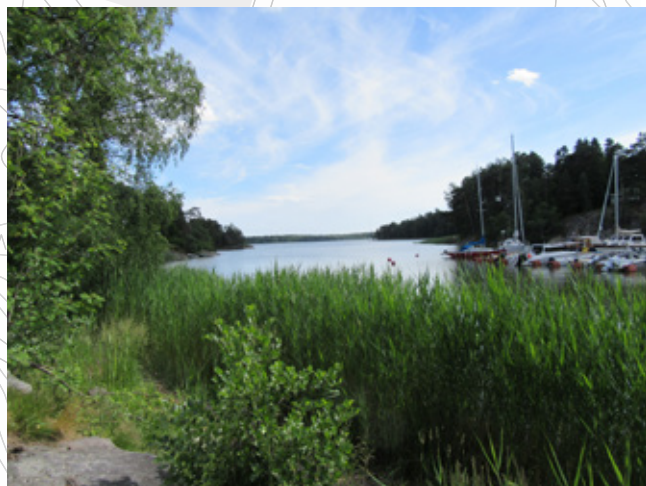
Yllä: näkymiä Tahvonlahdelle Vanhakylän rannoilta ja Nuottaniemen puolelta. Lahti on runsaan ruovikkoinen, mutta lahden keskialueella ja venelaiturien läheisyydessä on avovesipintaa.

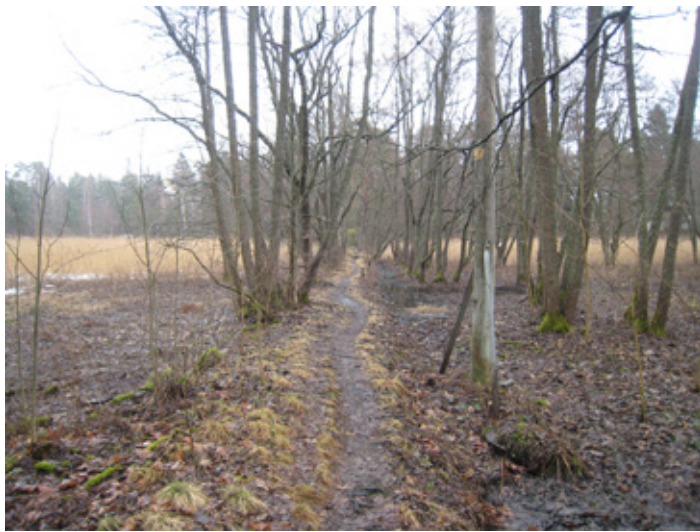
Yllä: nykyinen pengertie Vanhakylään on kapea polku, jonka reunoilla kasvaa tervaleppää. Uusi pengeri on suunniteltu nykyisen eteläpuolelle, jolloin puut säilyvät lepakkojen ja viitasammakon suojana.

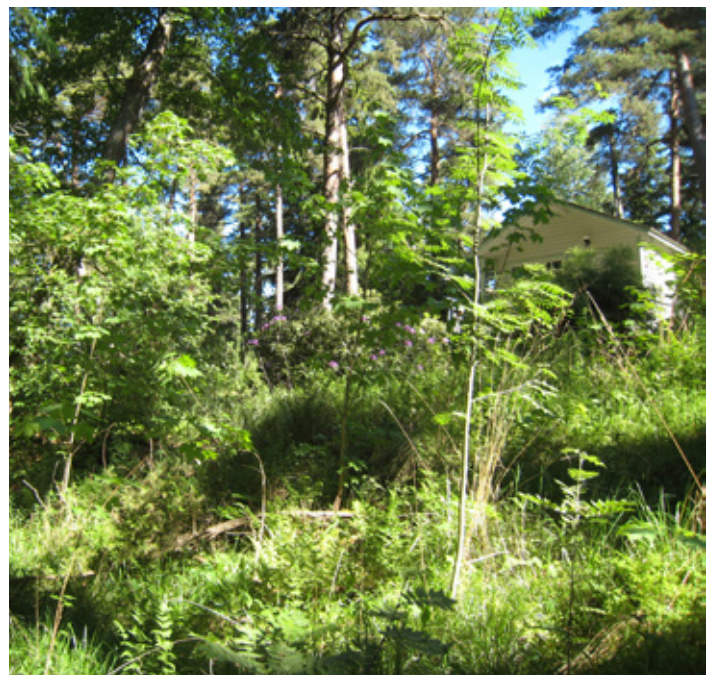
Yllä: näkymä hoitoalueen 10. läpi kohti Nuottaniemeä. Ranta-alueen metsän pohjakasvillisuus vaihtelee heinistä varpuihin.

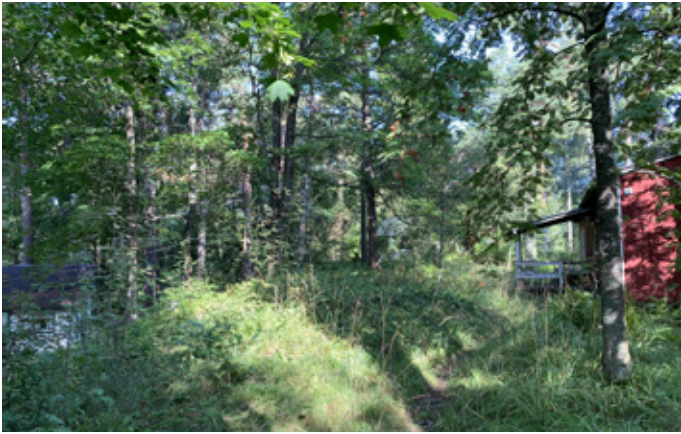
Yllä: näkymä Vanhakylän mökkialueelta. Mökkialueelle mahdollistetaan huonokuntoisten puiden poisto turvallisuuden säilyttämiseksi.

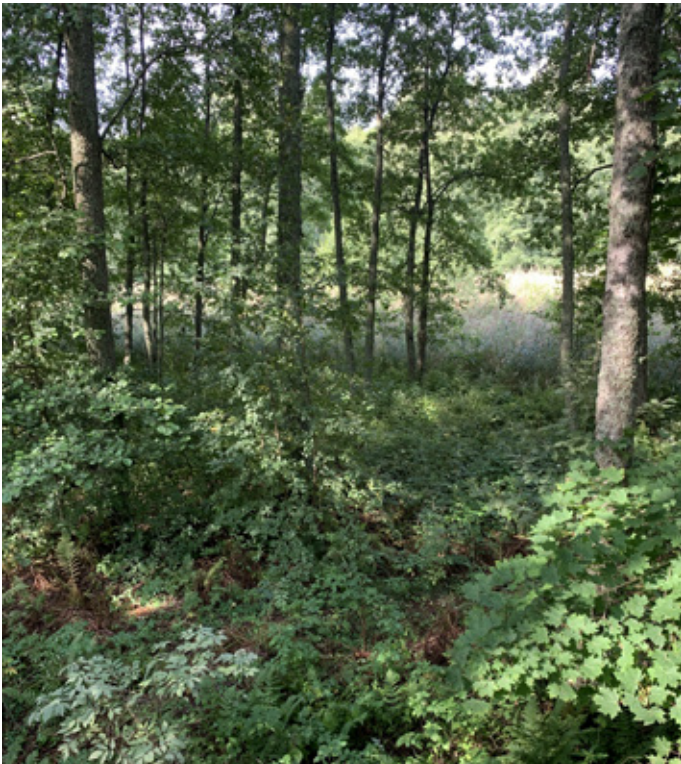
Yllä: uhanalaisen lehdon tilan parantamiseksi tehdään vieraslajien poistoa. Mökkialueella on myös tärkeää estää puutarhakasvien ja vieraslajien leviäminen lehtoon.

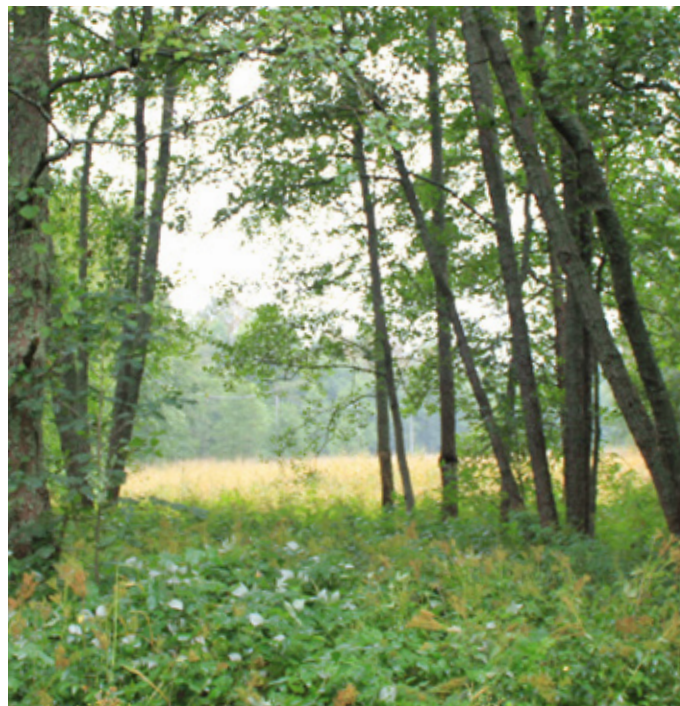
Yllä: kluuvi rajautuu kaikilta reunoiltaan metsäisiin alueisiin. Hoitoalue 13. on kauttaaltaan ruovikoitunut, mutta sinne on pohjoisen kannastien alitse vesiyhteys mereen.

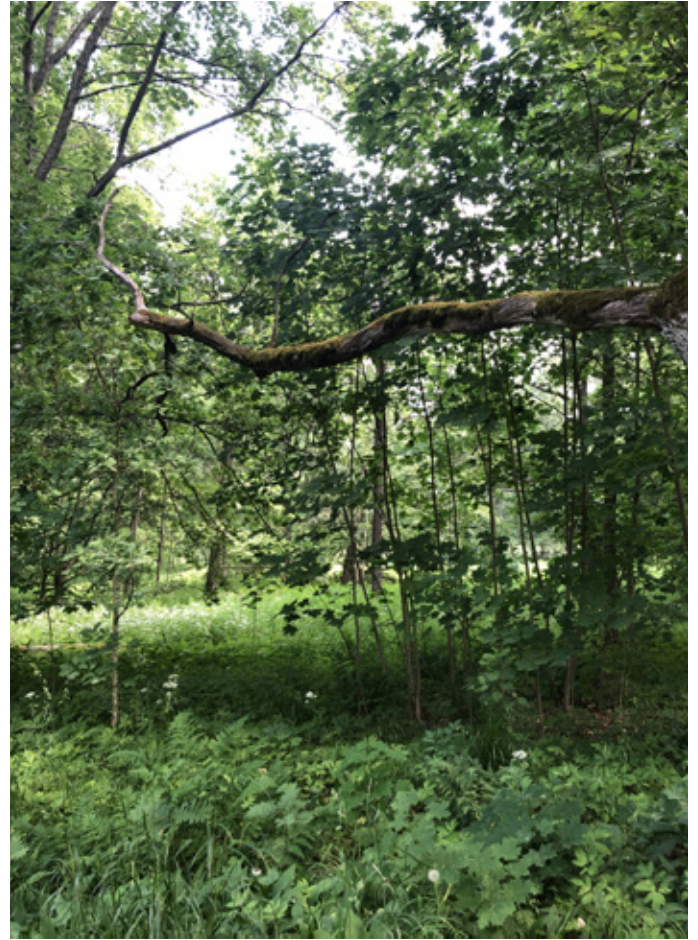
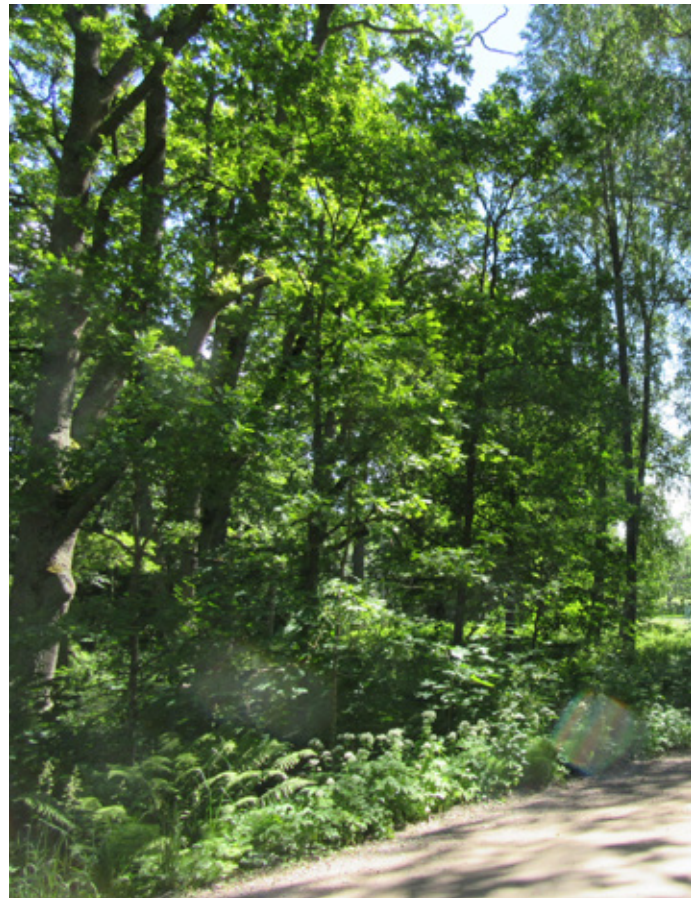
Kuvat yllä: hoitoalueella 16. kasvaa suuria tammia. Muu puusto on suurelta osin nuorta, kuten vaahteravesakkoa. Pohjakasvillisuus on runsasta.

Poistetaan tammien yltä, ympäriltä ja alta tammien nykyistä ja myöhempää kasvua haittaavaa puustoa. Tammien alustojen vesakon raivaus tehdään tammia jatkuvasti suosien vaahteroiden kustannuksella. Puuryhmät voivat olla kerroksellisia. Lahopuuta jätetään monimuotoisuuden tukemiseksi ja lahokaviosammaleen elinalustaksi kosteisiin ja suojaisiin paikkoihin.

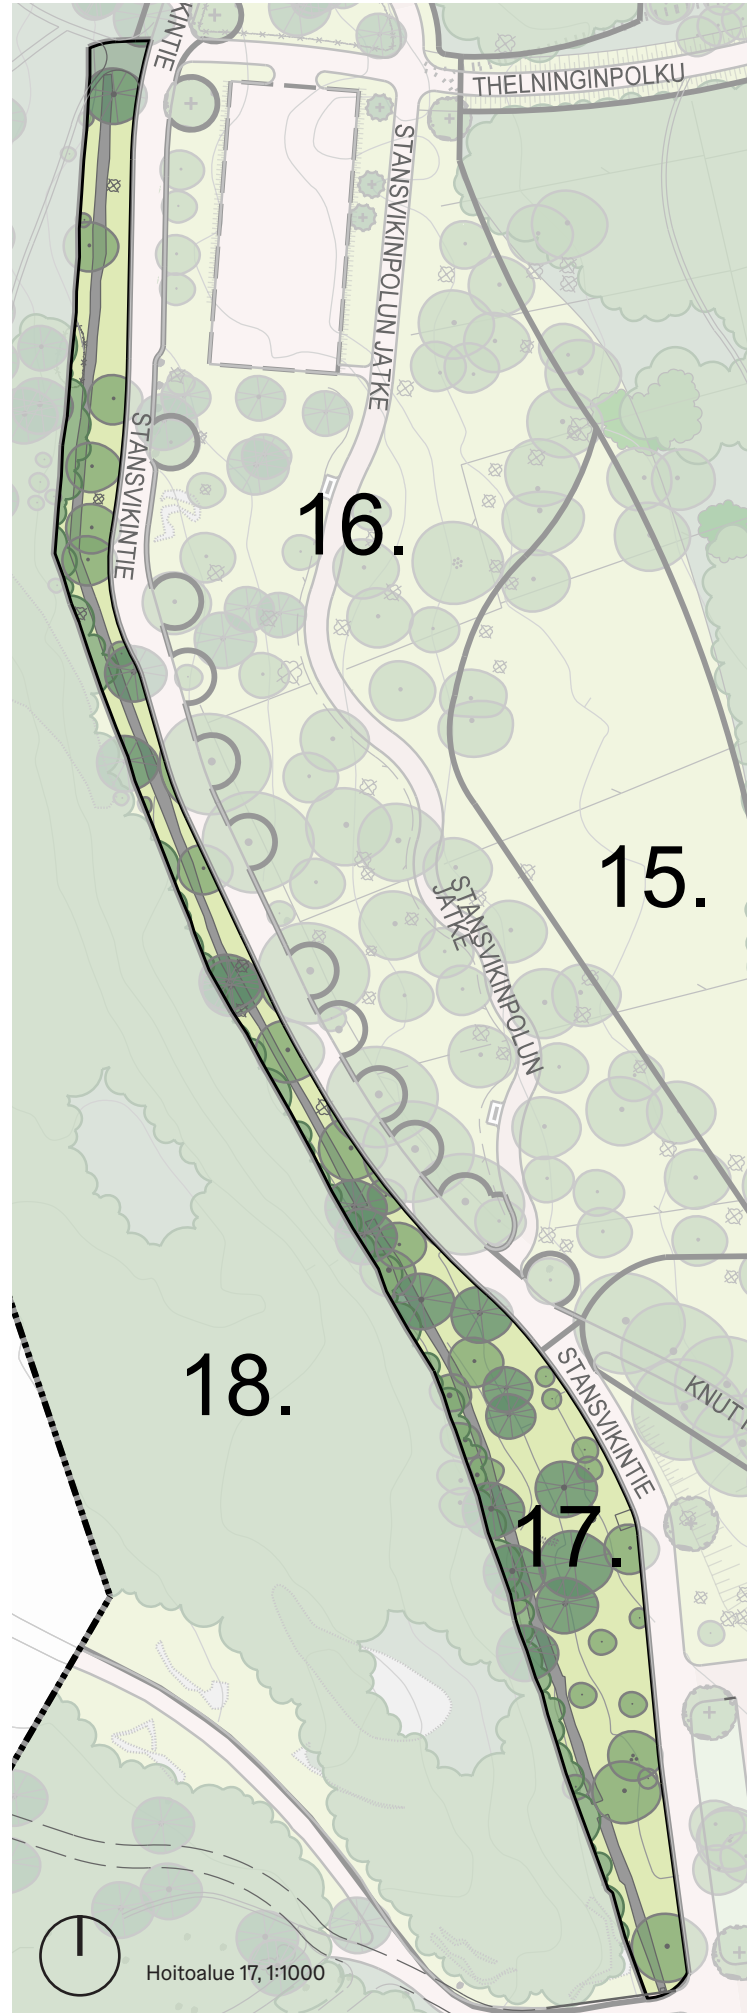
Oikealla ja alla: hoitoalueen 17. reunassa kulkee vanha, arvokas kivimuuuri. Sen edustalla kasvaa puita muun muassa saniaisten, kielojen tai niityn seasta.

Muurirakennetta selvästi haittaava puusto poistetaan. Poikkeuksena muurin lähellä kasvavat suuret männyt sekä metsälehmukset, joiden annetaan jäädä kasvamaan. Muurin takana eli länsipuolella 2 metrin niittyvyöhykkeeltä kaikki vaahterat poistetaan. Muurissa kasvavat puun ja pensaiden taimet poistetaan varovasti. Muurin sisällä olevia juuria ei poisteta muurin vaurioittamisen välttämiseksi.

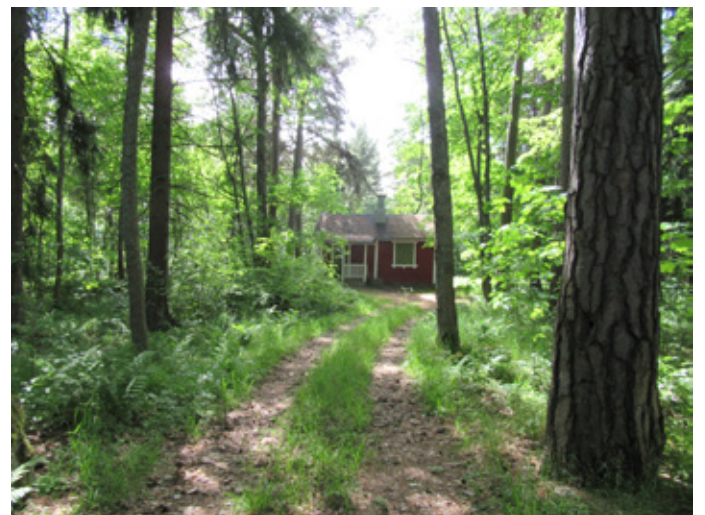
Yllä: tie hirsimökille kulkee monilajisen puuston läpi.

Huonokuntoisten puiden poisto. Pienpuuston hoito tammien, männyn ja saarnen hyväksi. Mökin läheisyydestä ja reittien varsilta vesakko poistetaan. On tärkeää huolehtia, ettei monilajinen metsä muutu vaahteravaltaiseksi.

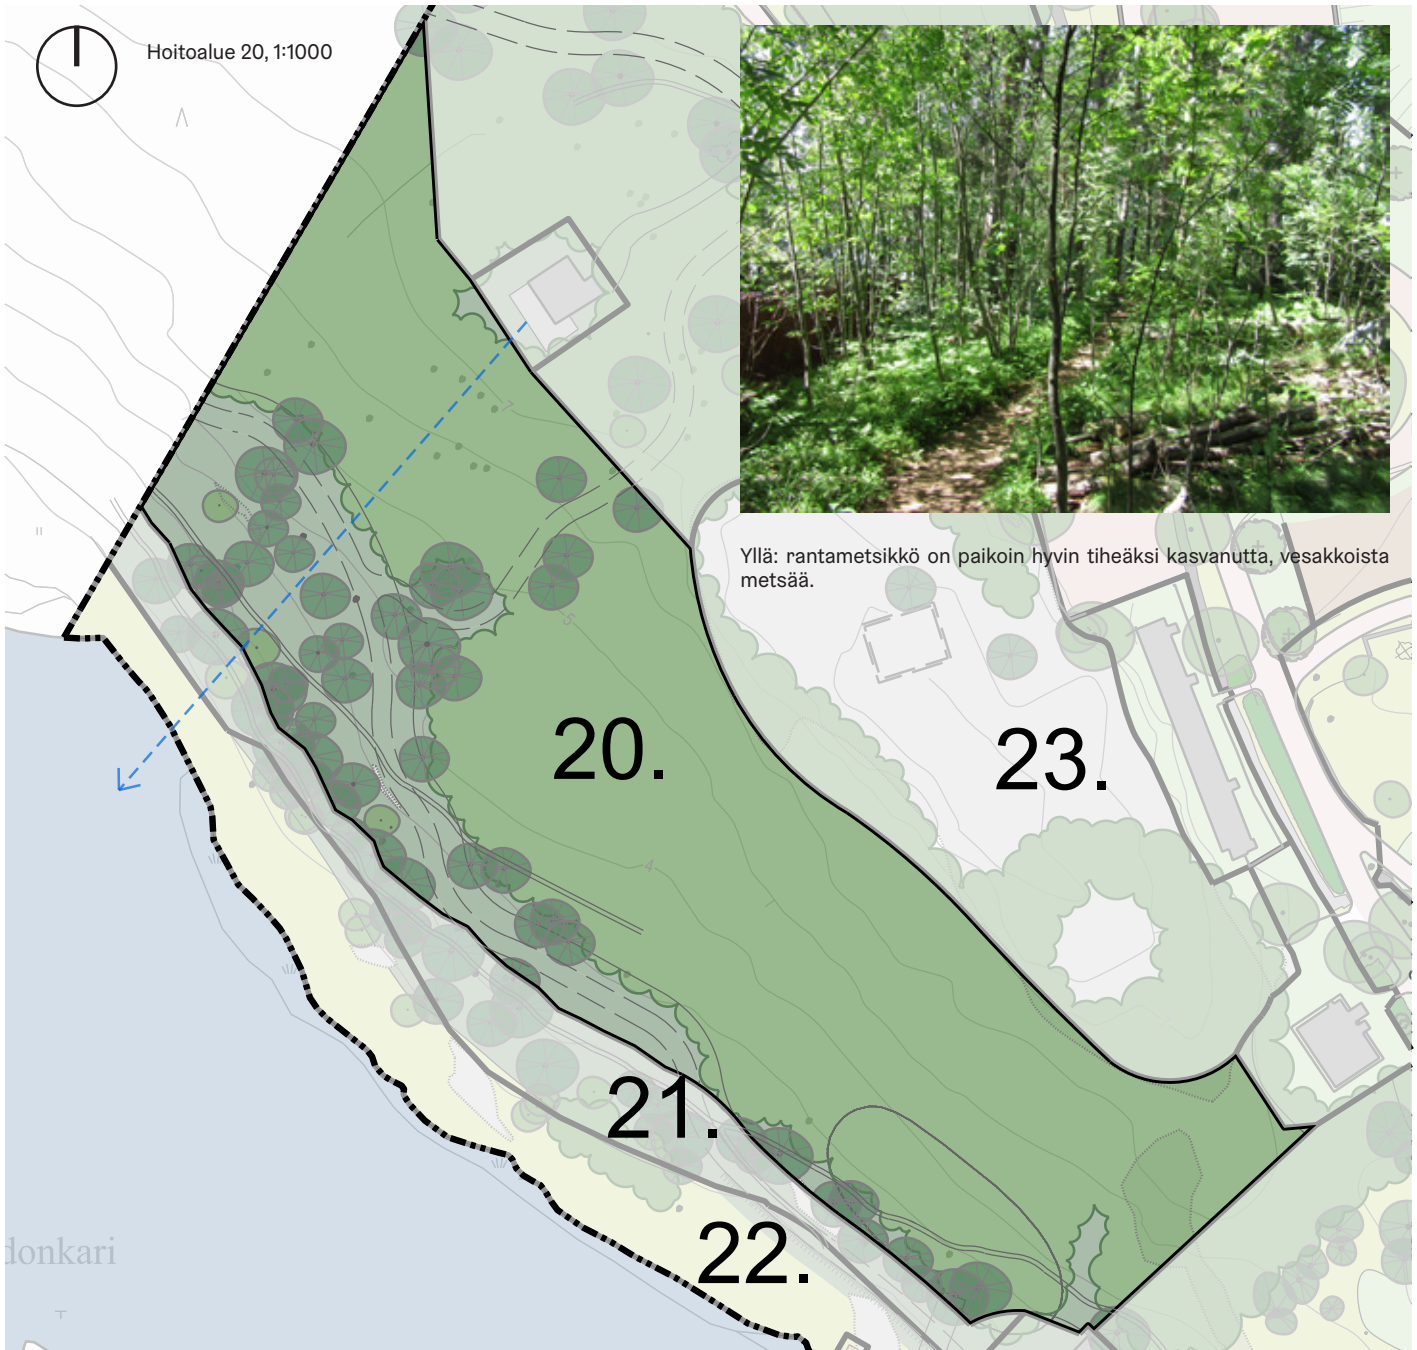
Yllä: rantametsikkö on paikoin hyvin tiheäksi kasvanutta, vesakkoista metsää.

Hoitoalueella kasvaa joitakin läpipääsemättömiä tiheiköjä. Tiheiköt poistetaan vesomalla, jotta luontainen ruohovartinen aluskasvillisuus voi kehittyä ja lajisto monipuolistua. Jatkossa tiheiköt poistetaan vesomalla noin 6 vuoden välein. Käytävien ja polkujen reunat pidetään avoimina vesomalla noin kolmen vuoden välein. Raivausjäte vietään pois.

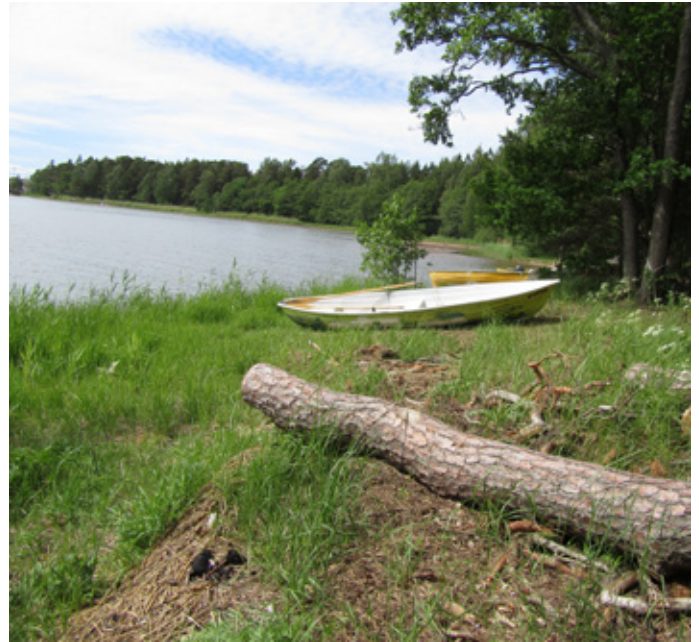
Yllä: kuvion 22. rannassa kasvaa matalaa niittykasvillisuutta. Niitty pysyy luontaisesti avoimena, mutta ruovikoituvia rantaosuuksia hoidetaan niittämällä.

Rannassa kasvaa järviruokoa. Vastaavalla tavalla kuin Tahvonlahden harjun luonnonsuojelualueella järviruokoja näivetetään useamman vuoden peräkkäisellä niitolla, jolloin kasvusto taantuu vähitellen. Samalla rantaniityn kasvuston elinolosuhteet parantuvat, kun ruovikko poistetaan. Ruokojäät niitetään vähintään ruovikon ja rannan väliseltä rajalta,

mikä estää ruovikon levittäytymistä. Leikkuujäte korjataan pois. Ensimmäisen niiton yhteydessä korjataan pois myös maahan aiemmin kuivuneet korret. Vuosittaisten niittojen jälkeen niittoväli harvennetaan n. 3–5 vuoteen, mutta kasvuston tilannetta seurataan ja tarvittaessa niittoja toteutetaan useammin.

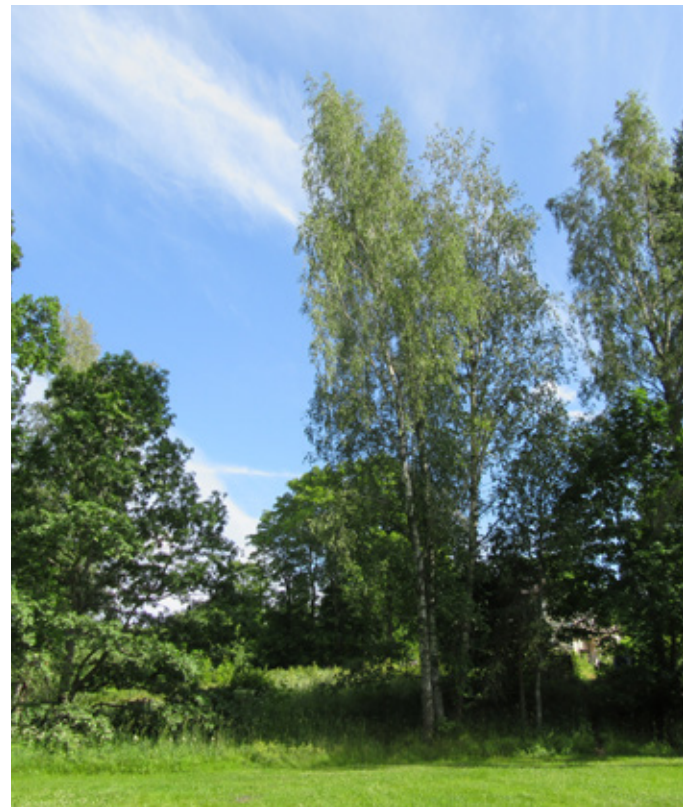
Yllä: pelinurmen kaakkoisreunan rinteeseen sijoittuva niitty on rehevää kasvustoa ja hyötyisiä kasveja. Niittyä on niitettävä kaksi kertaa kesässä tehtävästä niitosta.

Nurmen leikkuu. Reunaniityt niitetään kerran kesässä saniaiset säästään. Rehevöityneimmät osat reunaniityistä, joilla kasvaa muun muassa vuohenputkea, koiranputkea, koiranheinää, juolavehnää, isonokkosta, hevонhierakkaa ja heinätahtimöä, niitetään 2 kertaa kesässä. Ei-toivottujen kasvien niitossa varotaan kulttuurinsuosijakasvien kasvustoja, jotka paikallistetaan ennen työn aloittamista. Niittojäte kerätään pois.
