Stansvikin kartanopuisto

Hoito- ja kehittämissuunnitelma
2023–2033

Kaupunkiympäristön julkaisu 2023:22

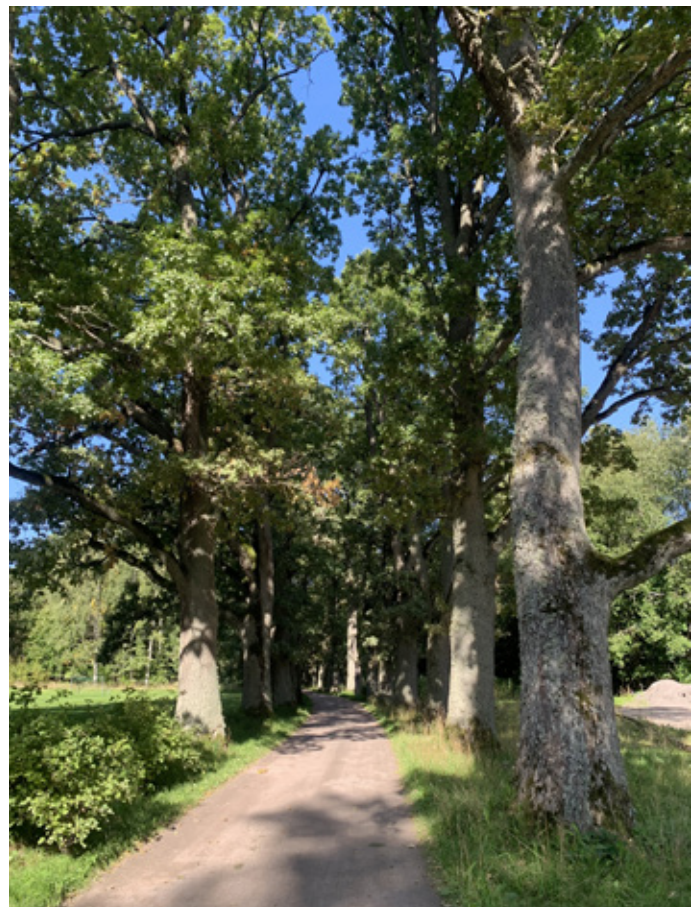
Yllä: Knut Felixin tammikujalla kasvavia vanhoja tammia varjellaan tarkasti. Niiden alustat niitetään käsin.

Hoitoalue niitetään kerran vuodessa, saniaisia ei niitetä. Niittojäte viedään pois. Niittämässä noudatetaan erityistä varovaisuutta tammien suhteen. Tammien ympäristöt niitetään viikatteella 1–2 kertaa kesässä. Tavoitteena on, että tammien tyvi pysyy näkyvillä. Tammista varisseet lehdet ja puista pudonneet oksat puhalletaan ja haravoidaan pois, ettei juuriston nurmi- tai niitynpinta muutu mullokseksi. Tammikujanteen pohjoispuoleisella niityllä tämä tehdään vain puiden tyvialueilla, mutta kujanteen eteläpuolisella nurmella lehdet yms. puhalletaan ja haravoidaan kauttaaltaan nurmelta pois. Jäte siirretään huomaamattomaan paikkaan hoitoalueen reunaan tai alueille 27 ja 28.

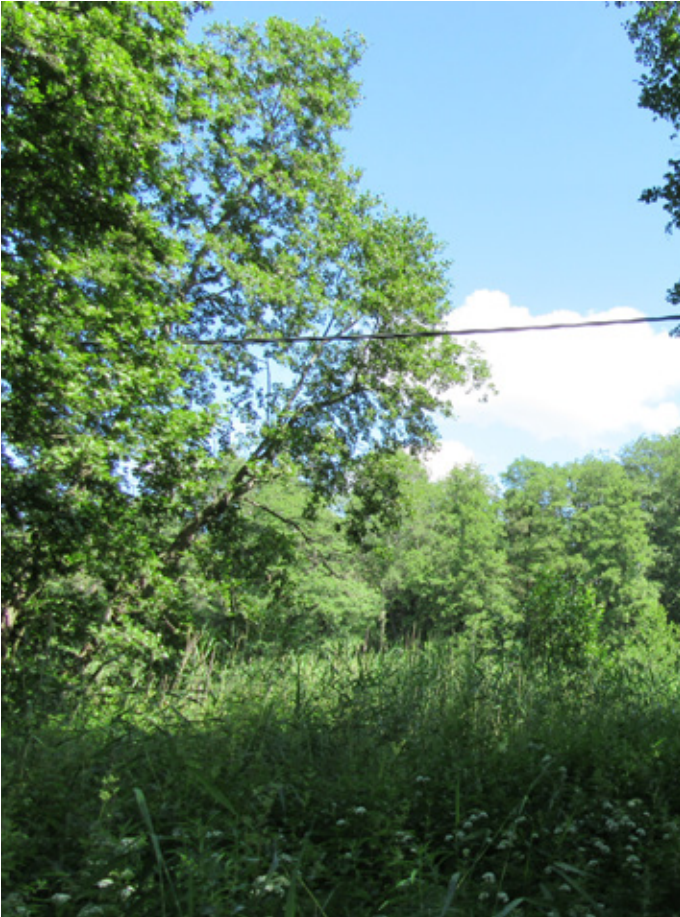
Vasemmalla: tammikujan ja kluuvien väliin sijoittuvat alueet ovat kosteita niittyjä ja metsäalueita.

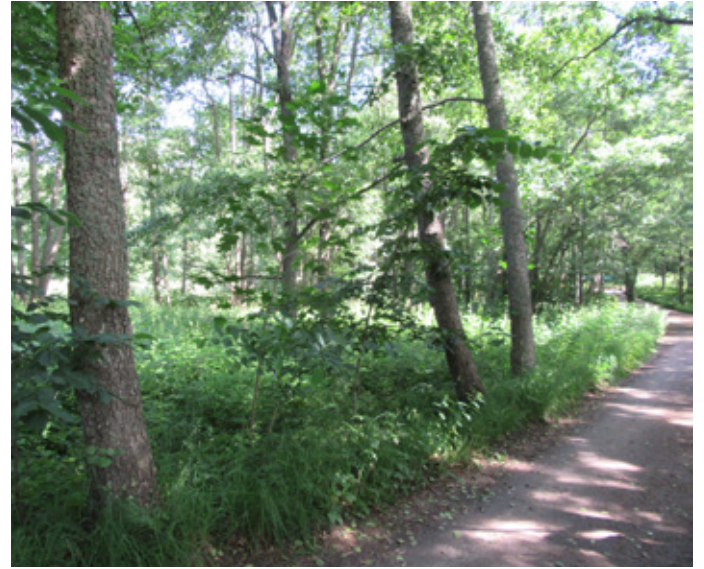
Yllä: eteläisen kannastien pohjoispuolen kostealla rantaniityllä kasvaa muutamia puita.

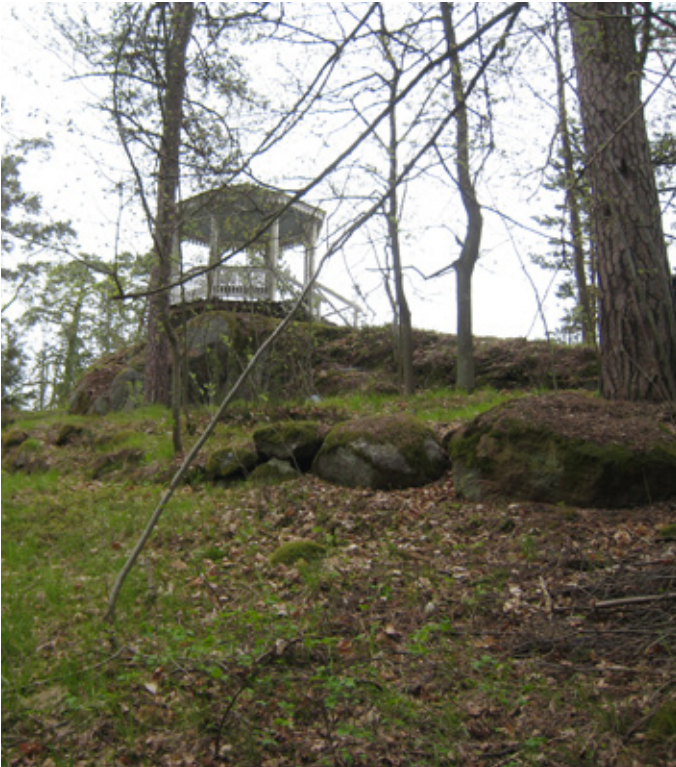
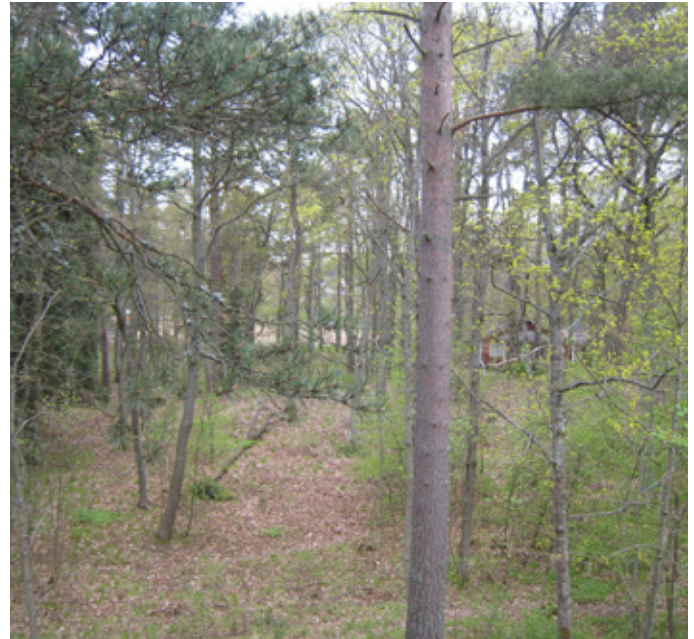
Vasemalla ja yllä: Onnentemppelin puistossa tavoitteena on nykyistä avoimempi, puoliavoin puistomaisema. Temppelin huvimajan ja kartanon päärakennuksen välinen näköyhteys pidetään avoinna.

Näkymäakseli temppeleiltä päärakennukselle säilytetään ja sitä vahvistetaan: temppelein edestä poistetaan männyn alin oksa, joka on näkymäakselilla.

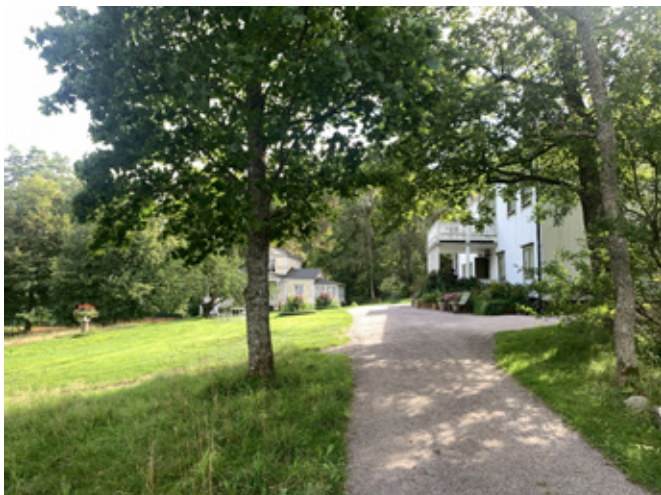
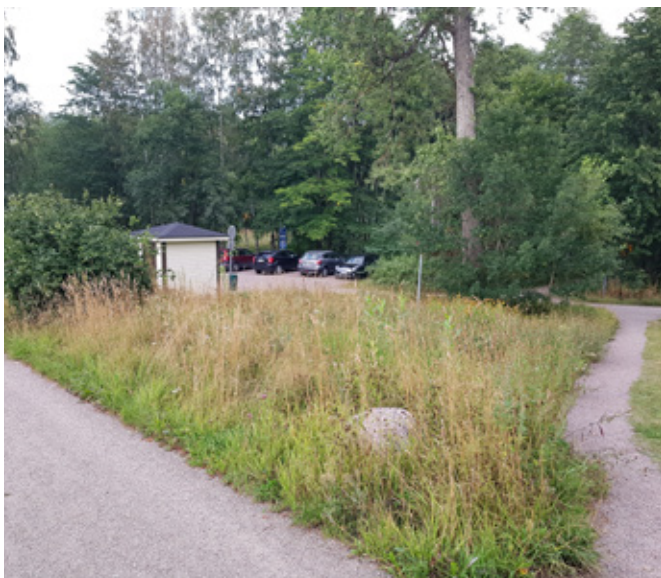
Kesellä: kartanon päärakennuksen edustan rinteessä kasvaa arvokastakin niittyajajistoa kuten rautanokkosta.

Alinna: edustan niittyalueista pohjoisin on rehevämpi kuin rinteeseen ylemmät niityt. Kyseistä niittyaluetta niitetään kahdesti kesässä, kunnes se köyhtyy riittävästi.

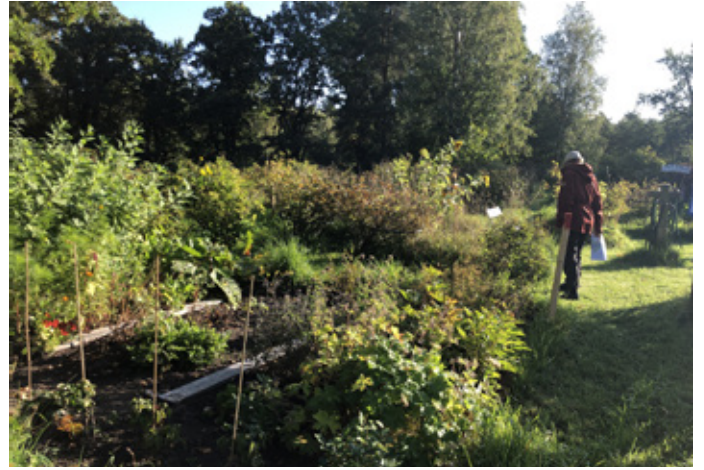
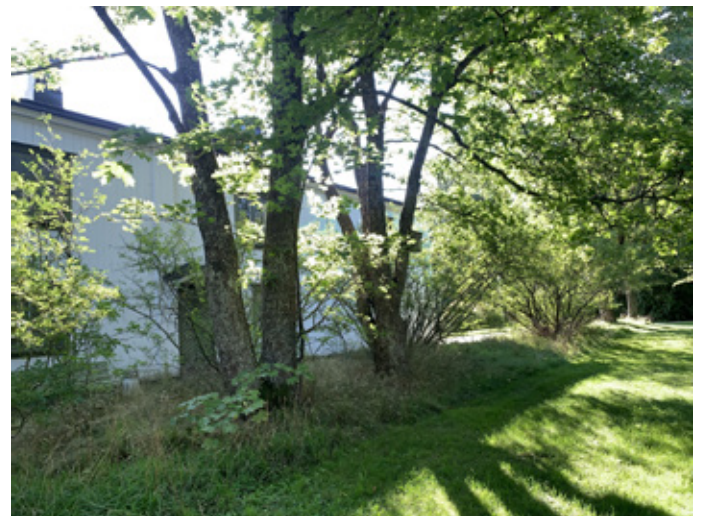
Ylinnä: viljelypalstoilla kasvatetaan moni- ja yksivuotisia viljelykasveja sekä marjapensaita.

Yllä: kartanon päärakennuksen taustalla niityn ja nurmen rajat noudattelevat pensas- ja puualueiden rajoja. Hedelmätarhan nurmi leikataan kokonaan.

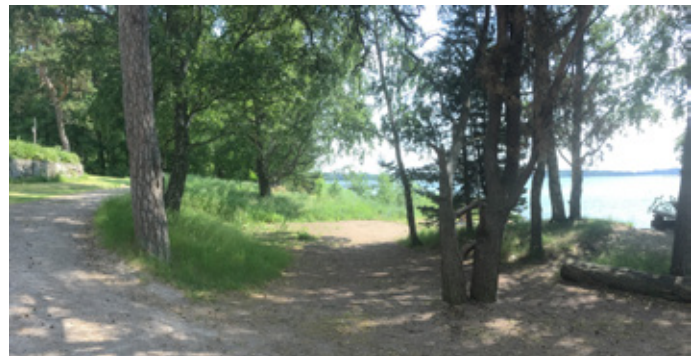
Yllä: hiekkarannan käyttöä pidetään miellyttävänä hillitsemällä ruovikon levittäytymistä hiekkarannan edustalle.

Lipputangon ympäristöä ja rannan niittyä niitetään 1 kerran kesässä (elo–syyskuussa) metsänreunaan saakka. Niittojäte korjataan pois. Ruovikon leviämistä hiekkarannalle tai sen edustalle estetään sitä niittämällä.

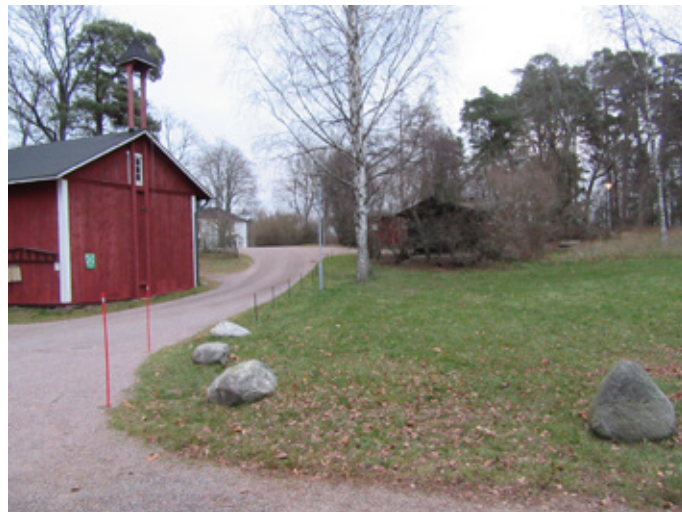
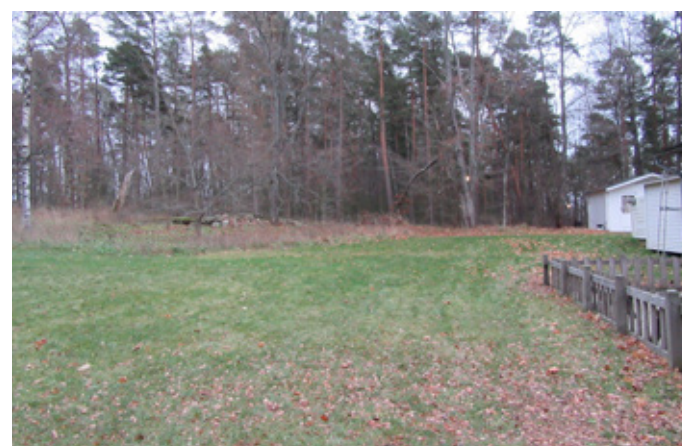
Yllä: ravintolan pohjoispuolinen nurmialue rajautuu reunoiltaan niittyyn ja kivituhkareittiin.

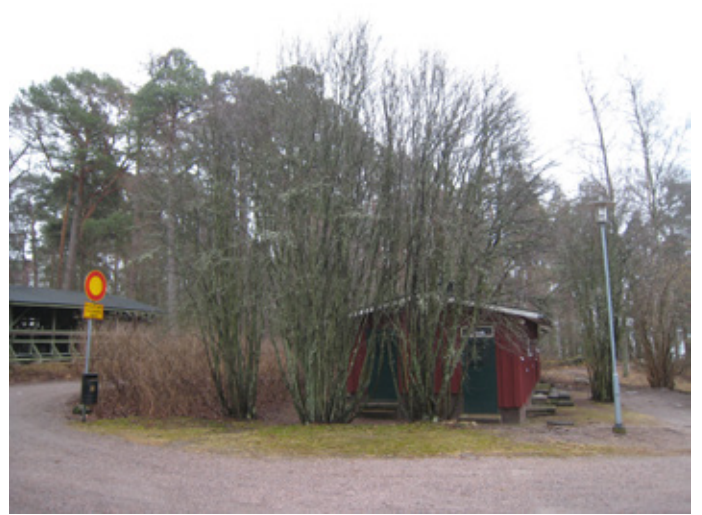
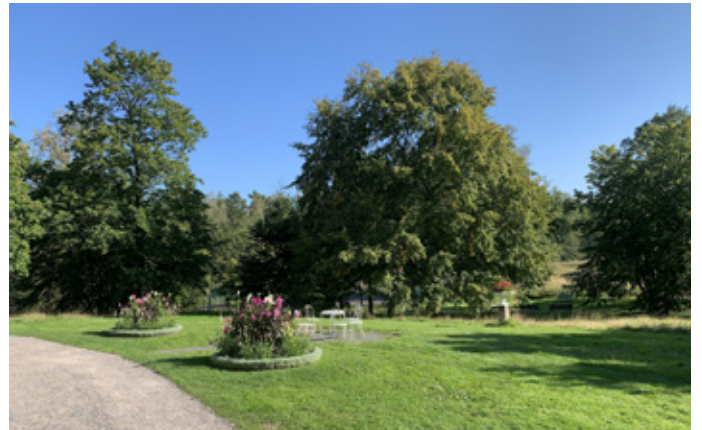
Ylinnä oikealla: kuvassa hoitoalueen 38 wc-rakennuksen ympäristössä vielä näkyvät vieraslajipensaat on poistettu ja tilalle on istutettu vuonna 2022 uusia pensaita.

Yllä: hoitoalueen 39. ilme on huoliteltu. Koristeistutukset reunustavat kivi-pintaista oleskelualueita.

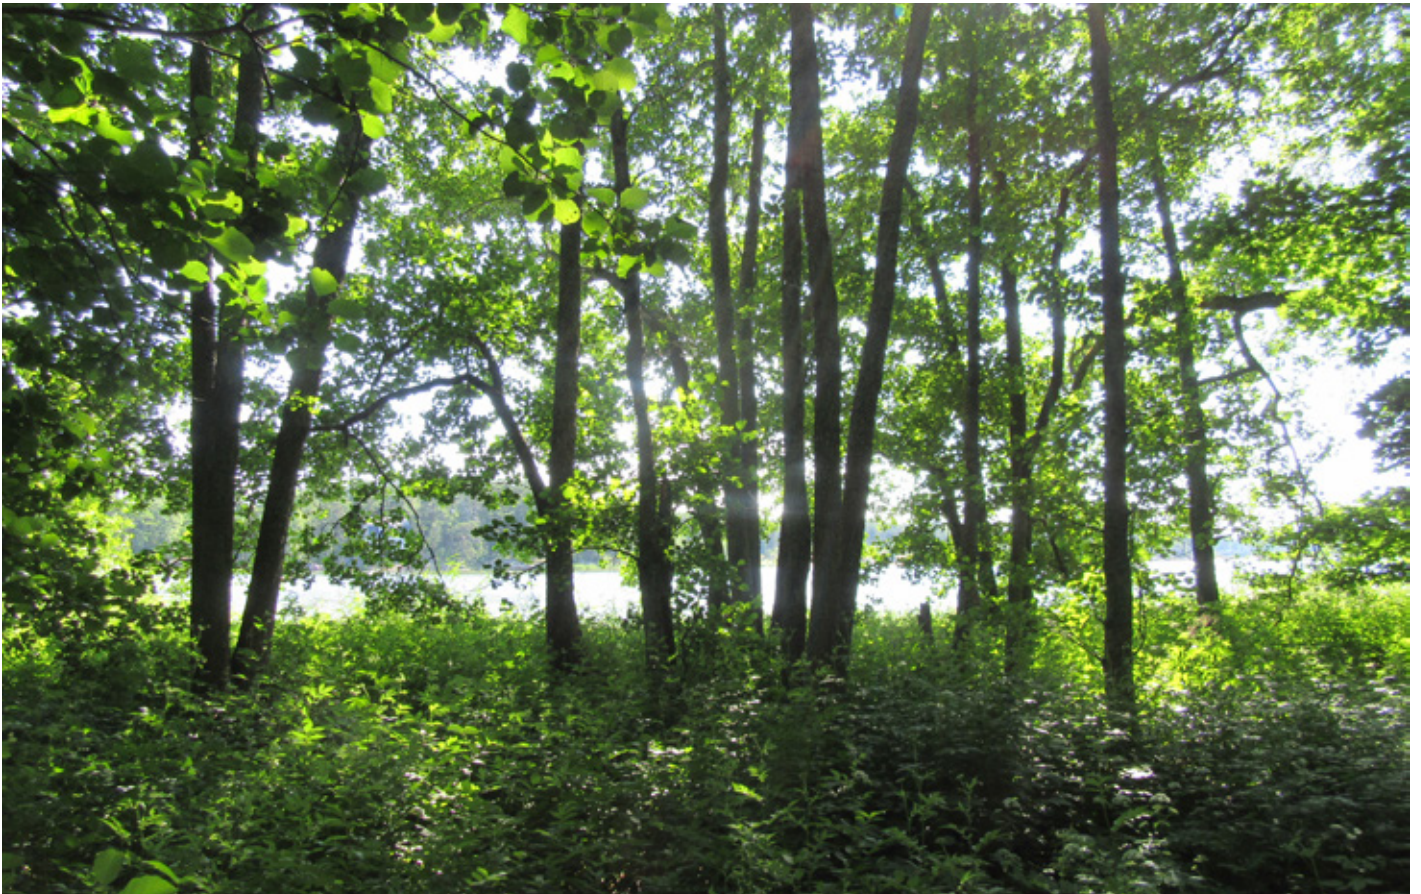
Alla: rantalehdon ja merenlahden välinen näkymä pidetään auki nuoria taimia karsimalla.

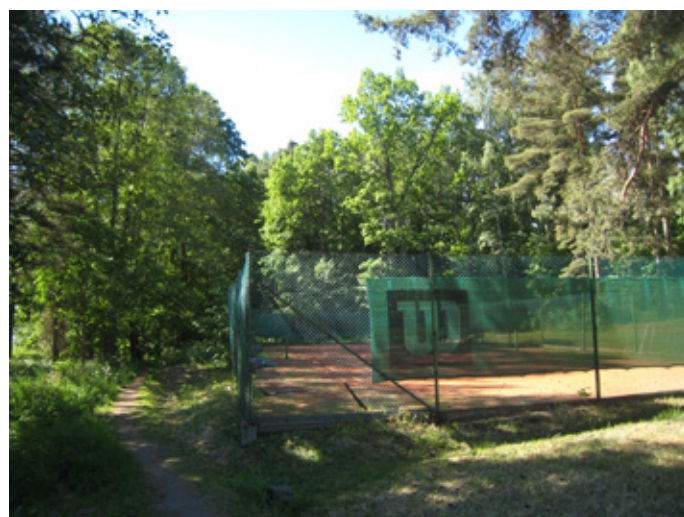
Yllä: tenniskentän varusteet sovitetaan arvokkaaseen kartanoympäristöön sopiviksi.

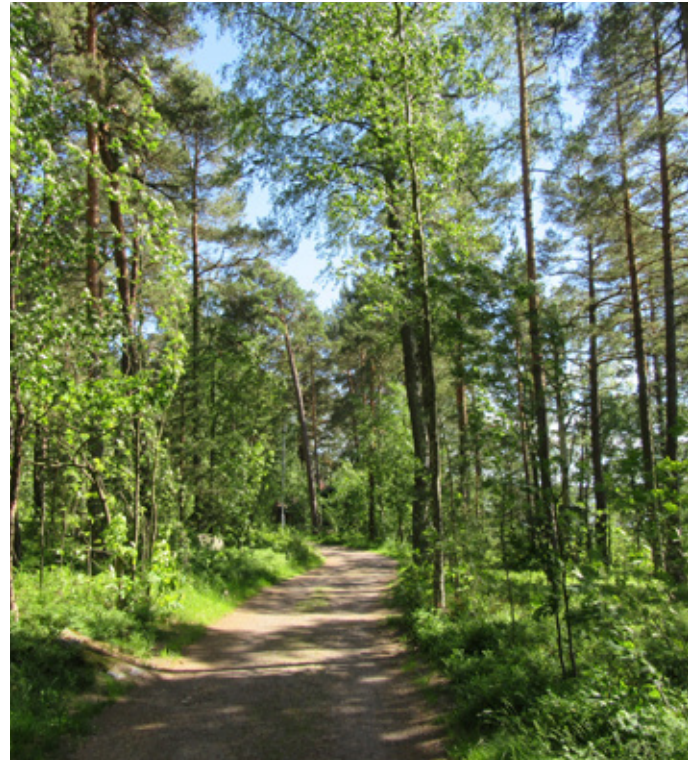
Yllä: hoitokuviolle 43. sijoittuva näkymä kohti saunan pihapiiriä. Ympäristö on valoisa mäntymetsää.

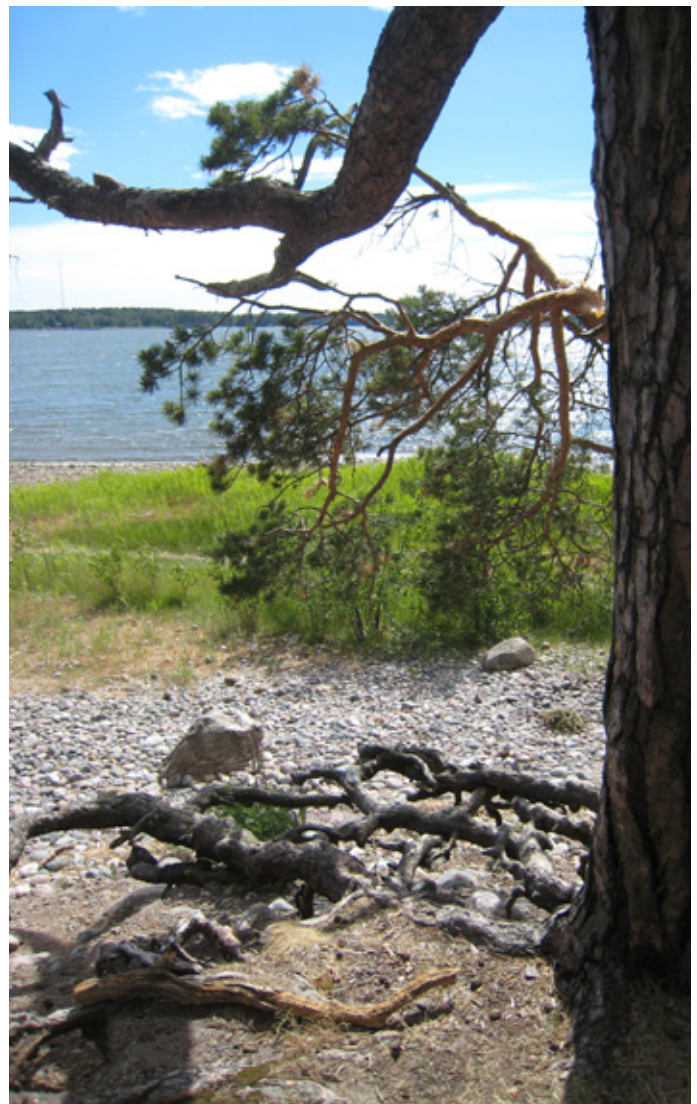
Oikealla: rannan puustoisien vyöhykkeen jälkeen aukeaa kivikoinen niitty.

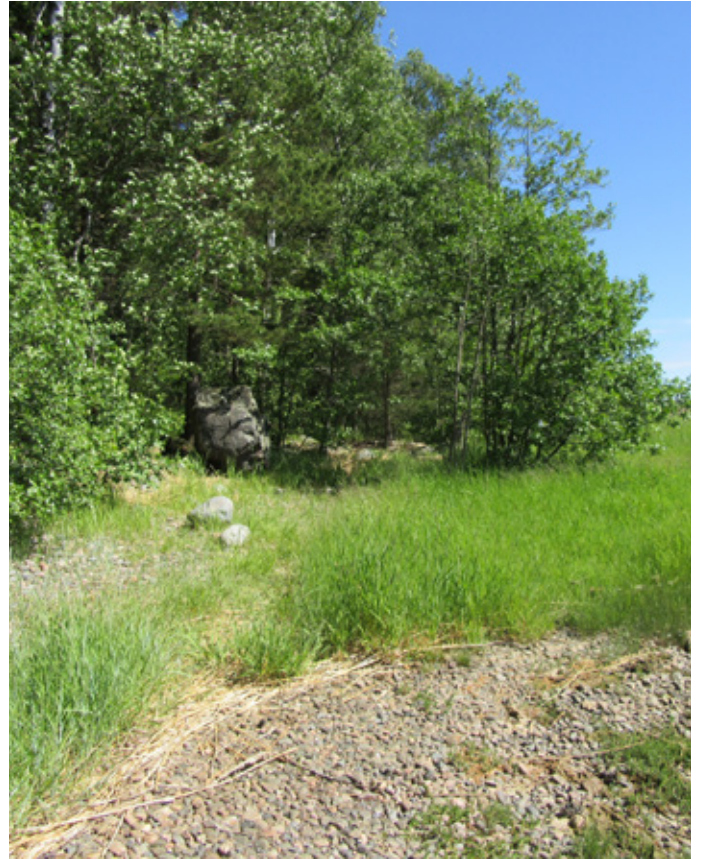
Yllä: hoitokuviolla 44. kasvaa merenrantaniittyä.

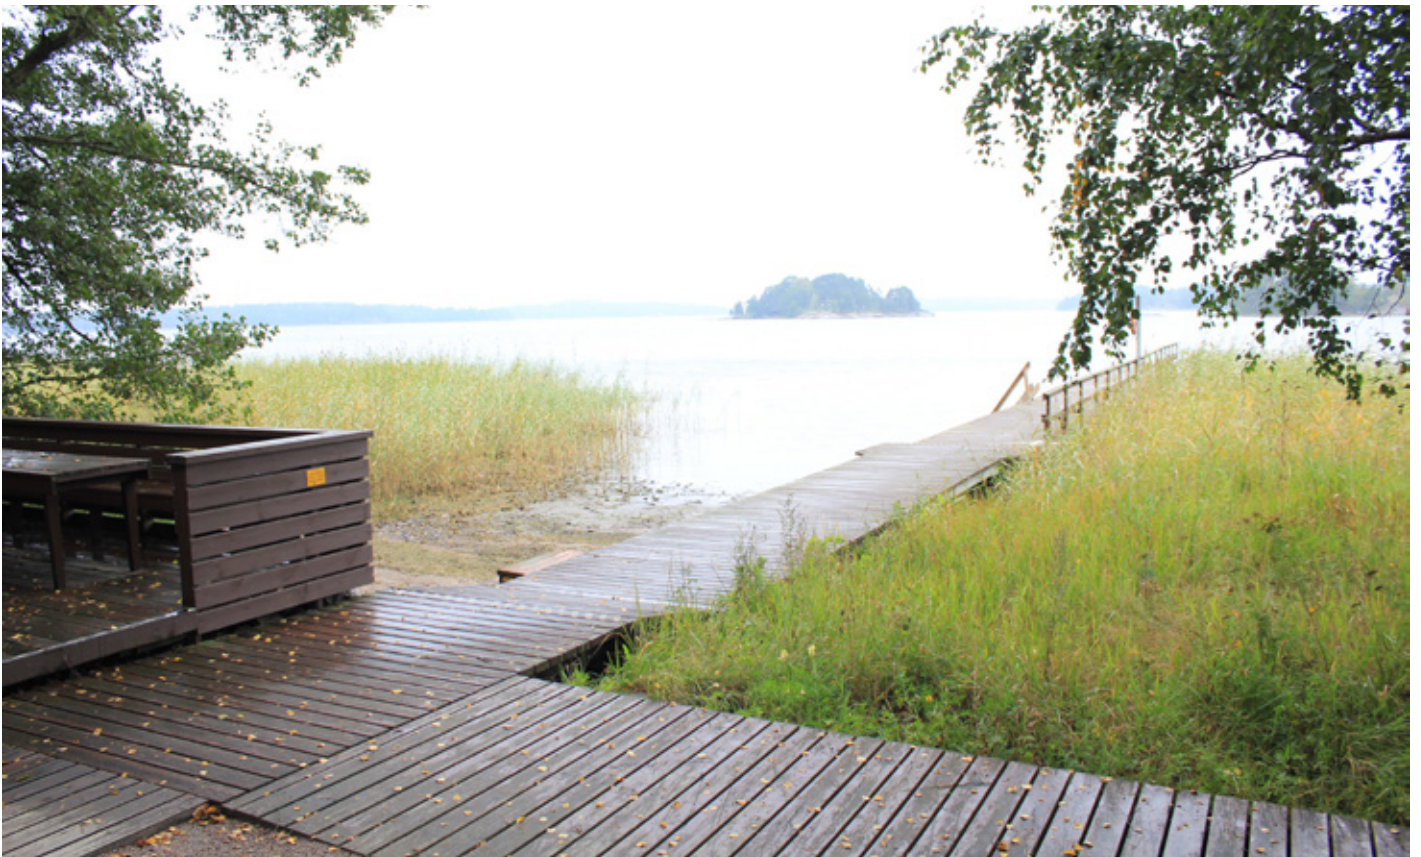
Alla: saunan laiturin molemmilla puolilla on ruovikkoalueet, joiden levittäytymistä uintiin käytettävälle alueelle hillitään.

Saunarannan käyttömukavuuden lisäämiseksi ruovikkoa poistetaan laiturin läheisyydestä tarpeen vaatiessa. Vastaavalla tavalla kuin Tahvonlahden harjun luonnonsuojelualueella järviruokoja näivetetään useamman vuoden peräkkäisellä niitolla, jolloin kasvusto taantuu vähitellen. Ruokoja niitetään vähintään ruovikon ja rannan väliseltä rajalta, joka estää ruovikon levittäytymistä. Leikkuujäte korjataan pois. Ensimmäisen niiton yhteydessä korjataan

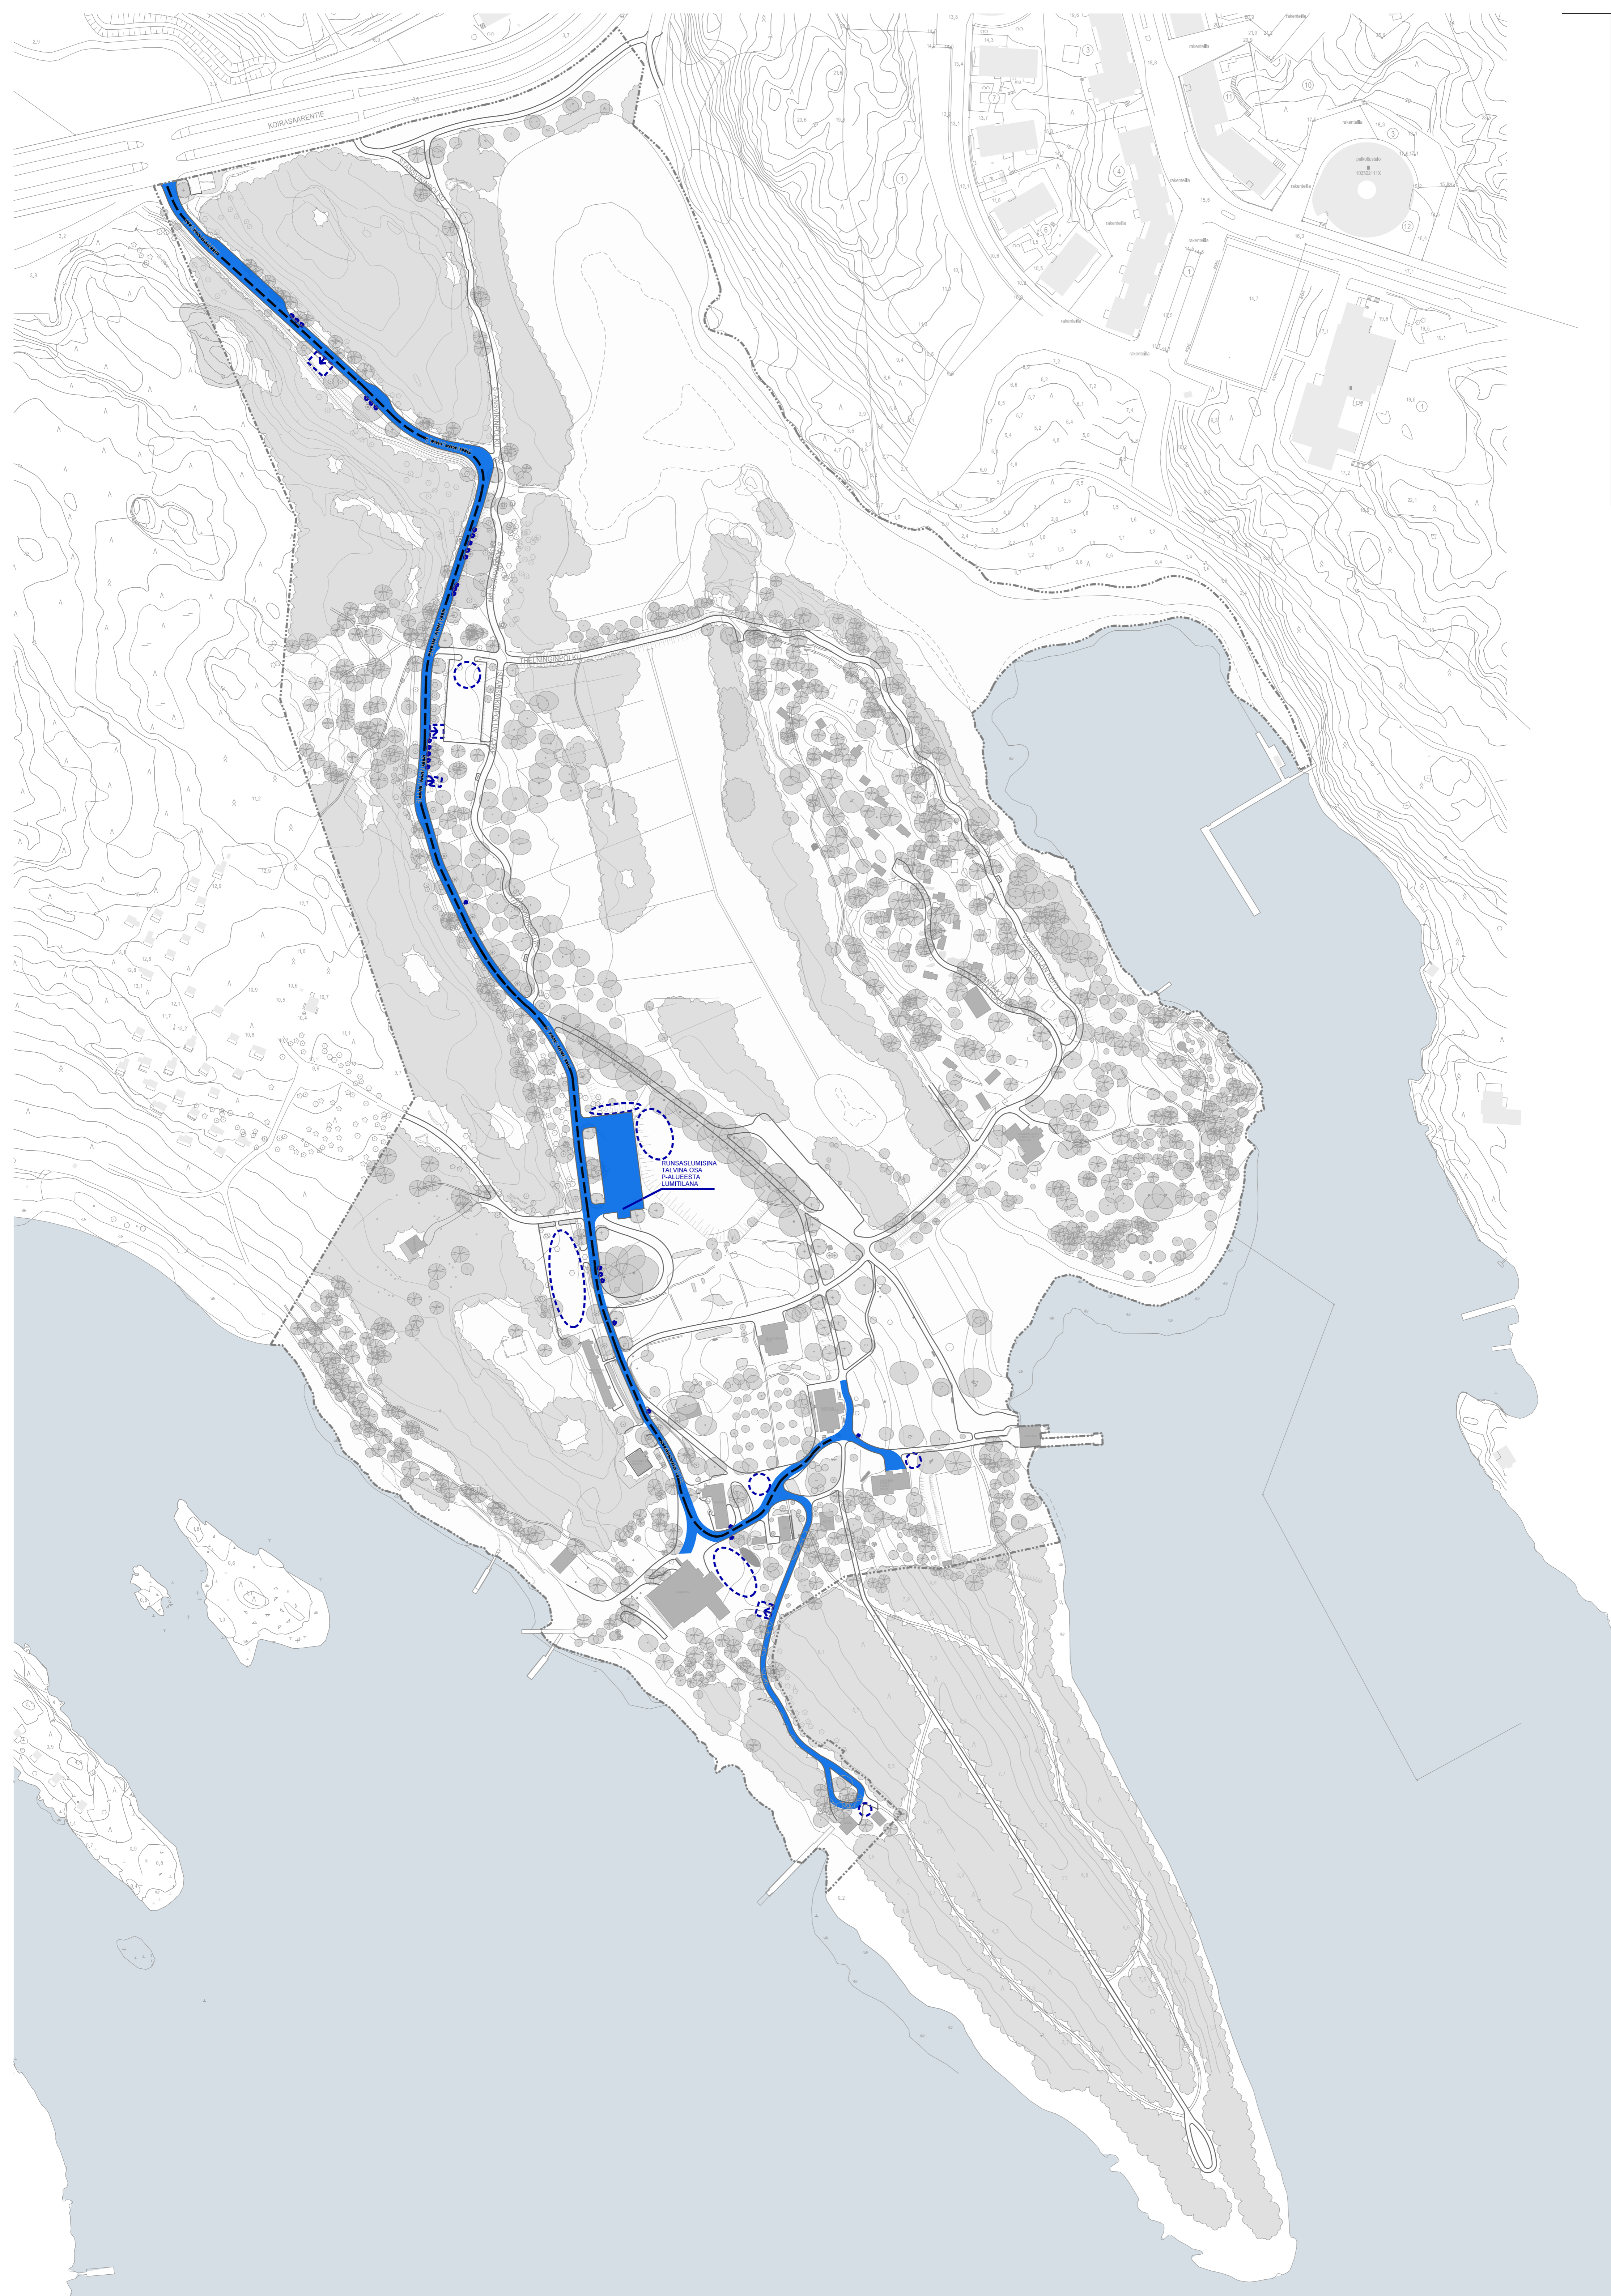
- Talvikunnossapidettävä reitti
- Lumen kasukselle soveltuva alue
- Aura-autolle osoitettu lumen työntöpaikka
- Aurauksessa huomioitava maakivi
- Kasteluauton reitti

Ennen lumen tuloa asennetaan kaikille talvikunnossapidettävillä reiteillä auraskepit, jotta käytävien reunat eivät vaurioidu. Maastoon merkitään selvästi aurasaukot, joiden kohdalla lunta voidaan työntää pidemmälle.
