LUONNOS 28.1.2026

Helsinki		Kaupunkiympäristön toimiala		www.hel.fi
KAUP.OSA, OSA-ALUE		38. Malmi, Ala-Malmi		sähköposti: etunimi.sukunimi@hel.fi
<b>USVAKUJA</b>				
Katusuunnitelma				
MK	LIITTYVÄ	NRO	32343/1	
1:500	KORVAA	TASOKOORDINAATISTO: ETRS-GK25		
1:200	KORVATTU	KORKEUSJÄRJESTELMÄ: NZ2000		
	ASEMAKAAVA	12895		
	LIKENNES.	7558		
	WSP Finland Oy		H. Takainen	
	Pasilan asema-aukio 1, 13. krs		L. Peltola	
	00520 Helsinki		O. Hakala	
	Puh: 0207 864 11		K. Hoffinen / J.Aho-Mantila

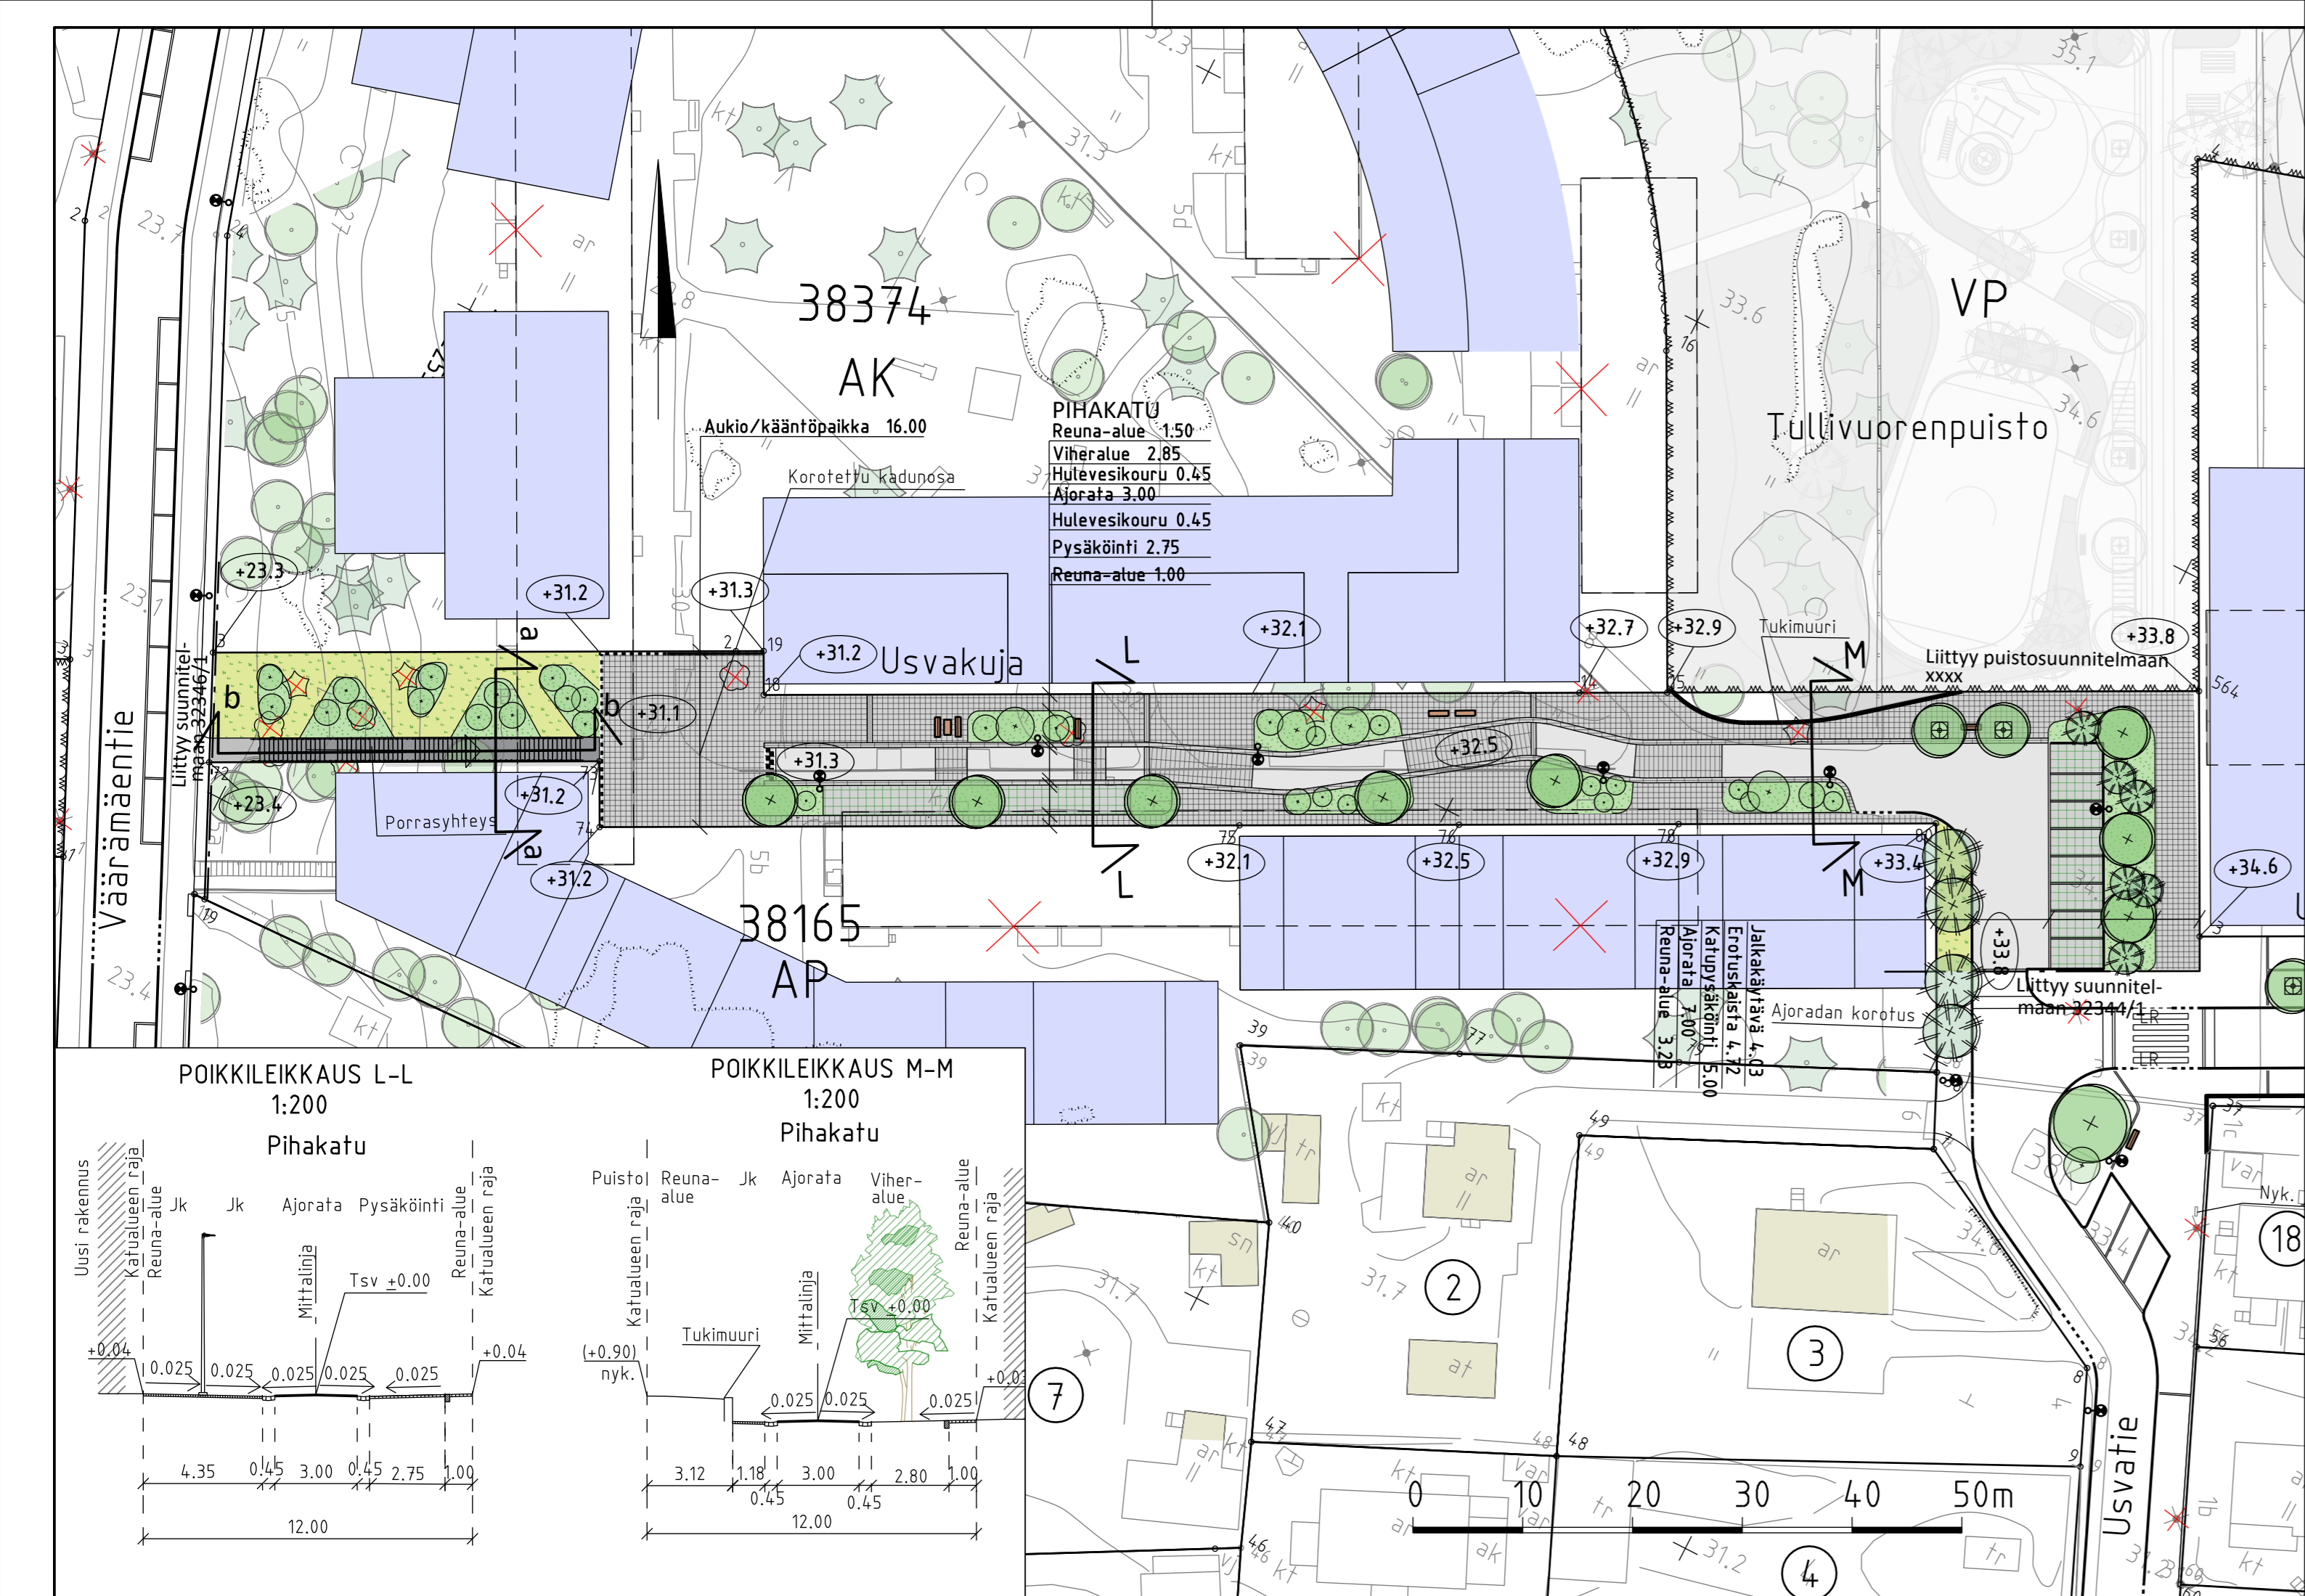
Katu kuivatetaan pääosin länsisuuntaan. Hulevedet johdetaan pihakadun poikki aukiolle ja sieltä alas hulevesiviemäreitä pitkin aina Väärämäentielle liittyen siellä olevaan hv-linjaan.
